BO GODT PÅ NESKOLLEN

Orionvegen 22

Velkommen til  
din nye bolig

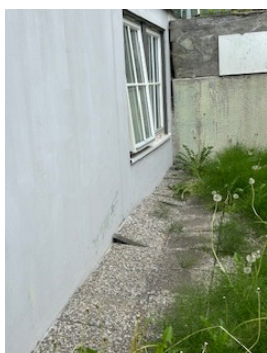
### 6.2 Grunnmur og fundament

| Type Fundament/Grunnmur | Grunnmur u/underetasje |
| Type byggegrunn | Ukjent byggegrunn |
| Er det påvist sprekker/riss eller skader? | Nei |
| Ingen merknader til grunnmur og fundament. | |

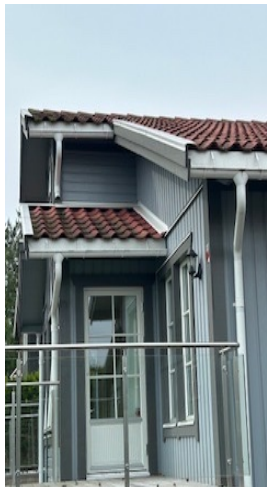
## 6.4 Balkong, terrasse, platting

| Type | Terrasse |
| Er det gjennomført arbeider etter opprinnelig byggeår? | Ja |
| Er det tegn på sopp/råteskader i treverk eller skader i betong? | Nei |
| Er det avvik på rekkverkshøyde og åpninger i rekkverket i forhold til gjeldene byggt teknisk forskrift på befaringstidspunktet? | Nei |
| Ingen merknader til balkong, terrasse, platting | |

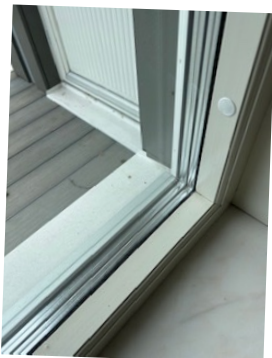
## 6.5 Vinduer og dører

Vinduer: 2-lags isolerglassvinduer i trekarmer fra byggeår.  
Innendører: profilerte hvite innerdører.  
Balkongdører : 1-fløyet tredør med glassfelt fra byggeår.  
Ytterdører: Isolert ytterdør i 1.etg.

Er det påvist værslitte karmer, fuktskader eller råteskader? Nei

Er det ved stikkprøver registrert avvik ved åpne/lukkemekanismen? Nei

Er det påvist avvik ved utvendig tetting som beslag, vannbord, og omramming? Nei

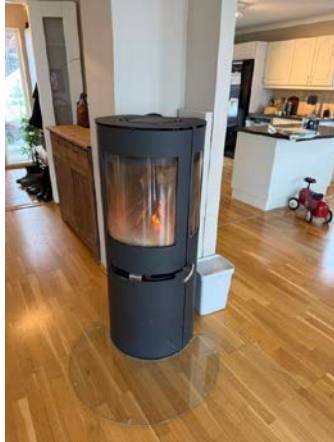
## 6.13 Ildsted/Skorstein

| Type pipe | Element |
| Er det montert ildsted? | Ja |
| Er det synlige skader i skorstein, beslag eller fuger? | Nei |
| Det registreres ikke noen sprekker eller tegn til skader ved en visuell inspeksjon av innvendige overflater på pipa. | |

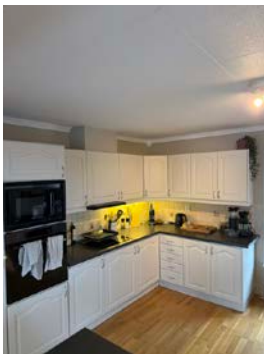
## 6.14 Kjøkken:

| Er det påvist fukt /skader rundt vask/kjøleskap/oppvaskmaskin? | Nei |
| Er det påvist skader på kjøkkeninnredning utover normal slitasje? | Nei |

| Er det registrert avvik på avtrekk? | Nei |

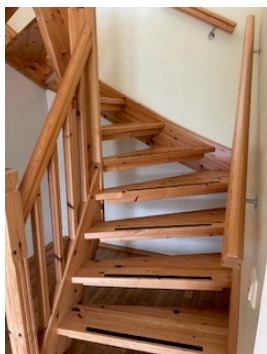
## 6.18 Trapp

| Innvendig trapp er en åpen tretrapp. | |
| Er det påvist andre avvik utover normal slitasje? | Nei |
| Ingen merknader. | |

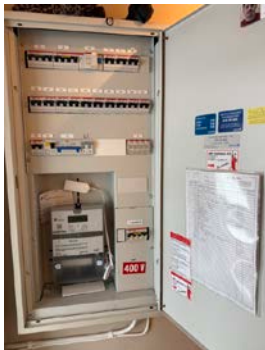
## 6.21 Elektrisk

| Er det foretatt kontroll av det lokale el tilsyn i løpet av de siste 5 år | Ja 2025 |
| Type sikringer | Automatsikringer |
| Er det tegn på varmgang (termiske skader) på kabler, brytere, downlight, stikkontakter, og elektrisk utstyr? | Nei |

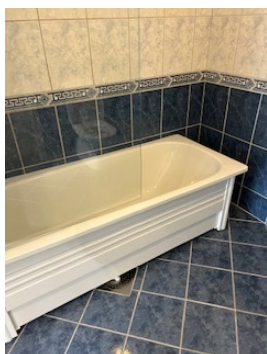
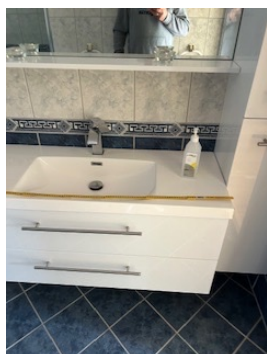
## 6.25 Våtrom: Bad U.etg

| Er det påvist avvik i krav om høydeforskjell på tettesjikt/fall til sluk? | Ja |
| Er det registrert riss, sprekker i fuger, bom (hulrom) under flis? | Ja |

Synlig plastsluk. Ved kontroll i sluk er det synlig membran. Det er ikke fremvist dokumentasjon på sluk/membran arbeider. Våtrommet fungerer med dette avviket. Mer enn halvparten av forventet brukstid er passert på membranløsningen.

Det er pga bygningsmessige hindringer ikke fysisk mulig å foreta hulltaking i vegg bak våtsone Enkel fuktindikering viser ikke noe unormalt.

Overvåk tilstanden jevnlig. For å få tilstandsgrad 0 eller 1 må tettesjiktet skiftes ut, men tidspunktet ering av avvik:for når dette er nødvendig er vanskelig å si noe om.
