# Orionvegen 22, 2165 HVAM.

## Tilstandsrapport Eierskifte

Boligtype: Enebolig

Byggeår: 2001

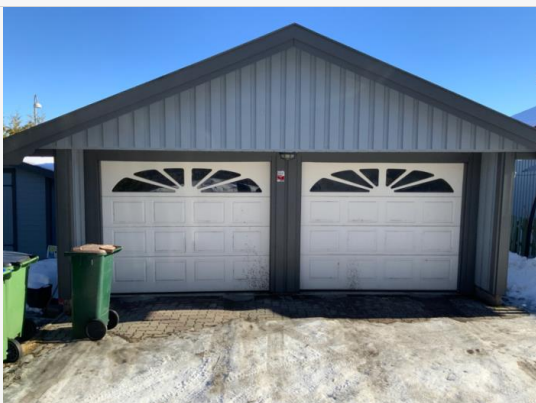
### Garasje

Garasjen holder en normal standard.

Garasjen er normalt vedlikeholdt.

Frittstående dobbelgarasje på støpt dekke av betong, tradisjonelt reisverk av tre, utvendig kledd med panel. Saltak med takstein. 2 stk leddport med automatisk åpner. Egen inngangsdør på langvegg. Innvendige overflater: Betongdekke og åpent reisverk. Garasjen fremstår med normal brukslitasje for garasjer. Garasjer blir mer utsatt for fukt og mekanisk påkjenninger. m.m. innvendig, det er derfor påregnelig med større slitasje på garasjer, boder osv. en på boliger.

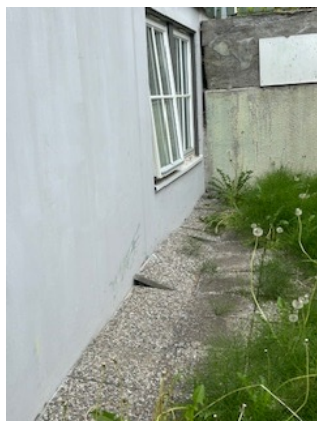
### 6.2 Grunnmur og fundament

| Type Fundament/Grunnmur | Grunnmur u/underetasje |
| Type byggegrunn | Ukjent byggegrunn |
| Er det påvist sprekker/riss eller skader? | Nei |
| Ingen merknader til grunnmur og fundament. | |

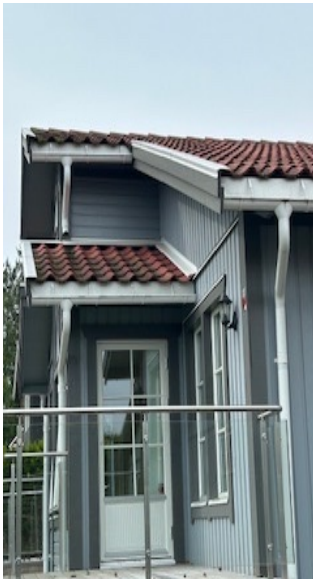
## 6.4 Balkong, terrasse, platting

| Type | Terrasse |
| Er det tegn på sopp/råteskader i treverk eller skader i betong? | Nei |
| Er det avvik på rekkverkshøyde og åpninger i rekkverket i forhold til gjeldene byggt teknisk forskrift på befaringstidspunktet? | Nei |
| Ingen merknader til balkong, terrasse, platting | |

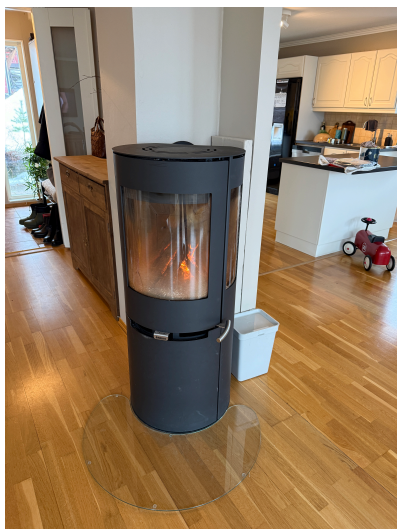
## 6.13 Ildsted/Skorstein

| Type pipe | Element |
| Er det synlige skader i skorstein, beslag eller fuger? | Nei |
| Er det avvik i forhold til høyde på pipe over tak? | Ikke kontrollerbart |

Det registreres ikke noen sprekker eller tegn til skader ved en visuell inspeksjon av innvendige overflater på pipa.

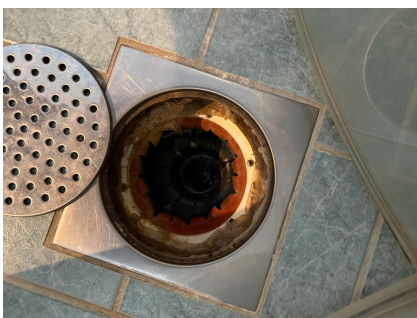
## 6.19 Avløpsrør

Type avløpsrør

Plast

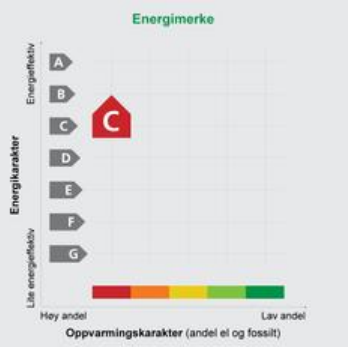
**Energimerket** angir boligens energistandard. Energimerket består av en energikarakter og en oppvarmingskarakter, se i figuren. Energimerket symboliseres med et hus, hvor fargen viser oppvarmingskarakter, og bokstaven viser energikarakter.

**Energikarakteren** angir hvor energieffektiv boligen er, inkludert oppvarmingsanlegget. Energikarakteren er beregnet ut fra den typiske energibruken for boligtypen. Beregningene er gjort ut fra normal bruk ved et gjennomsnittlig klima. Det er boligens energimessige standard og ikke bruken som bestemmer energikarakteren. A betyr at boligen er energieffektiv, mens G betyr at
