BO GODT PÅ NESKOLLEN

Orionvegen 22

Tilstandsrapport Eierskifte

Boligtype: Enebolig
Byggeår: 2001
BRA: 208 m²
BRA-i: 169 m²

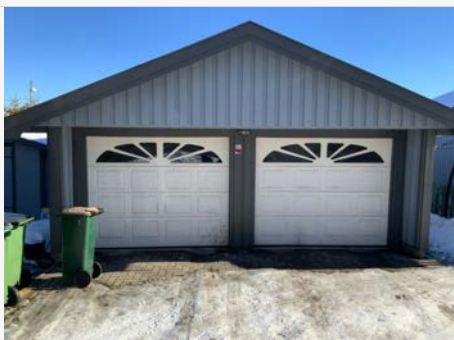
Garasje

Frittstående dobbelgarasje på støpt dekke av betong, tradisjonelt reisverk av tre, utvendig kledd med panel. Saltak med takstein. 2 stk leddport med automatisk åpner. Egen inngangsdør på langvegg. Innvendige overflater: Betongdekke og åpent reisverk. Garasjen fremstår med normal brukslitasje for garasjer. Garasjer blir mer utsatt for fukt og mekanisk påkjenninger. m.m. innvendig, det er derfor påregnelig med større slitasje på garasjer, boder osv. en på boliger.

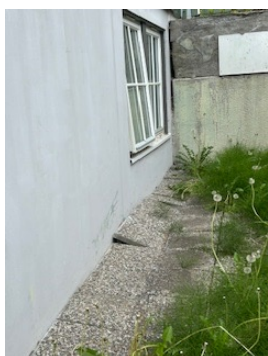
6.2 Grunnmur og fundament

Type Fundament/Grunnmur	Grunnmur u/underetasje
Type byggegrunn	Ukjent byggegrunn
Type grunnmur i kjeller	Betong, Lettklinker (lecastein eller lign)
Er det påvist sprekker/riss eller skader?	Nei
Oppsummering av grunnmur og fundament	TG-1
Ingen merknader til grunnmur og fundament.

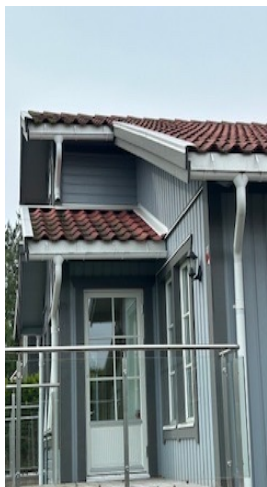
6.4 Balkong, terrasse, plattung

Type	Terrasse
Er det gjennomført arbeider etter opprinnelig byggeår?	Ja
Er det synlig tegn på skjevheter/konstruksjonssvikt?	Nei
Er det tegn på sopp/råteskader i treverk eller skader i betong?	Nei
Er det krav til rekkverk?	Ja
Er det avvik på rekkverkshøyde og åpninger i rekkverket i forhold til gjeldene byggt teknisk forskrift på befaringstidspunktet?	Nei
Er balkong / terrassen teknet?	Nei
Oppsummering av balkong, terrasse, plattung	TG-1
Ingen merknader til balkong, terrasse, plattung

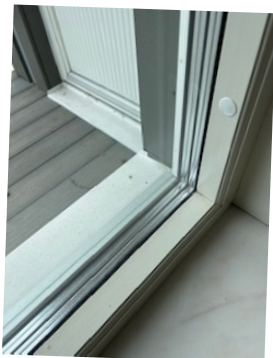
6.5 Vinduer og dører

Vinduer: 2-lags isolerglassvinduer i trekarmer fra byggeår.
Innerdører: profilerte hvite innerdører.
Balkongdører : 1-fløyet tredør med glassfelt fra byggeår.
Ytterdører: Isolert ytterdør i 1.etg.

Er det påvist værslitte karmer, fuktskader eller råteskader? Nei

Er det ved stikkprøver registrert avvik ved åpne/lukkemekanismen? Nei

Er det påvist avvik ved utvendig tetting som beslag, vannbord, og omramming? Nei

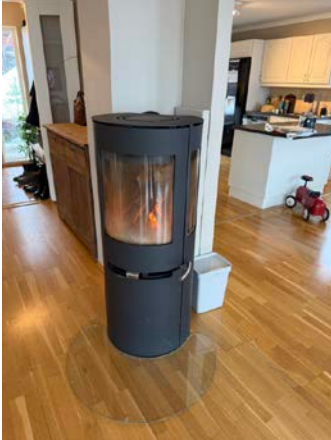
6.13 Ildsted/Skorstein

Type pipe	Element
Er det montert ildsted?	Ja
Type ildsted	Peisovn
Dersom elementpipe – er flere enn 2 sider av pipen innkledd?	Nei
Er det påvist avvik ved ildsted/feieluke/sotluke i forhold til avstand brennbart materiale?	Nei
Skorstein over tak er inspisert fra:	Fra bakken
Er det synlige skader i skorstein, beslag eller fuger?	Nei
Er det avvik i forhold til høyde på pipe over tak?	Ikke kontrollert
Oppsummering av ildsted/skorstein	TG-1
Det registreres ikke noen sprekker eller tegn til skader ved en visuell inspeksjon av innvendige overflater på pipa.

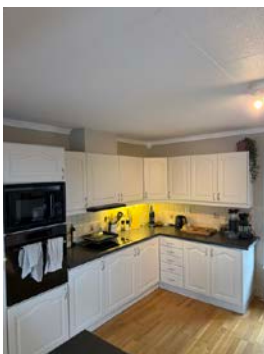
6.14 Kjøkken:

Er det påvist fukt /skader rundt vask/kjøleskap/oppvaskmaskin?	Nei
Er det påvist skader på kjøkkeninnredning utover normal slitasje?	Nei

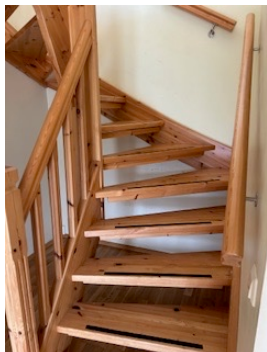
6.18 Trapp

Beskrivelse	
Innvendig trapp er en åpen tretrapp.	
Er det manglende rekkverk?	Nei
Er høyden på rekkverk under 90cm?	Nei
Er åpninger i rekkverk over 10cm?	Nei
Er åpninger mellom opptrinn over 10 cm?	Nei
Mangler håndløper i trappeløp?	Nei
Er det påvist andre avvik utover normal slitasje?	Nei
Oppsummering av trapp	TG-1
Ingen merknader.

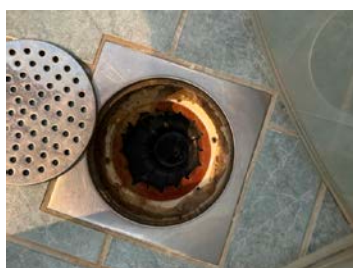
6.19 Avløpsrør

Type avløpsrør	Plast
Er det gjennomført arbeider på anlegget etter byggeår?	Nei
Er det manglende lufting av kloakk over tak?	Nei
Er det sen avrenning fra tappested?	Nei
Mangler det stakemuligheter på avløpsanlegget?	Nei
Har avløpsrør nådd en alder som gir økt risiko for skader eller følgeskader?	Nei
Oppsummering av avløpsrør	TG-1
Det registreres tilfredsstillende avrenning fra servant og sluk.	
Ingen merknader.

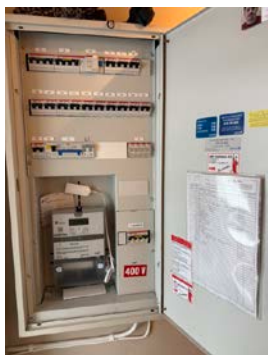
6.21 Elektrisk

Er det foretatt kontroll av det lokale el tilsyn i løpet av de siste 5 år	Ja 2025
Type sikringer	Automatsikringer
Type anlegg	Skjult
Er det gjennomført arbeider etter opprinnelig byggeår?	Nei
Er det manglende samsvarserklæring på arbeider utført etter 01.01.1999?	Nei
Er det manglende kursfortegnelse?	Nei
Er det manglende samsvar mellom kursfortegnelse og antall sikringer?	Nei
Er det tegn på varmgang (termiske skader) på kabler, brytere, downlight, stikkontakter, og elektrisk utstyr?	Nei
Er kabler utilstrekkelig festet?	Nei
Er det tegn til at kabelinnføringer og hull i inntak og sikringsskap ikke er tette?	Nei
Spørsmål til eier: Løses sikringene ofte ut?	Nei
Spørsmål til eier: Har det vært brann, branntiløp eller varmgang i anlegget?	Nei

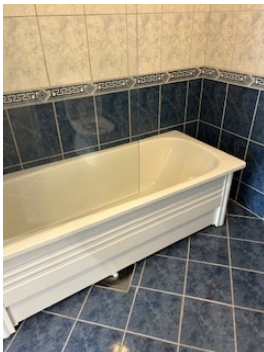
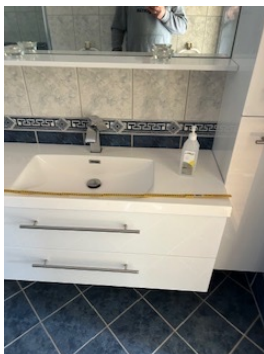
6.25 Våtrom: Bad U.etg

- Bad underetasje - Membran, tettesjikt og sluk | Synlig plastsluk. Ved kontroll i sluk er det synlig membran. Det er ikke fremvist dokumentasjon på sluk/membran arbeider. Våtrommet fungerer med dette avviket. Mer enn halvparten av forventet brukstid er passert på membranløsningen. Overvåk tilstanden jevnlig. For å få tilstandsgrad 0 eller 1 må tettesjiktet skiftes ut, men tidspunktet for når dette er nødvendig er vanskelig å si noe om.

Synlig plastsluk. Ved kontroll i sluk er det synlig membran. Det er ikke fremvist dokumentasjon på sluk/membran arbeider. Våtrommet fungerer med dette avviket. Mer enn halvparten av forventet brukstid er passert på membranløsningen.
