ENSJØ / FYRSTIKKTORGET

# Fyrstikkalléen 9A

# Tilstandsrapport

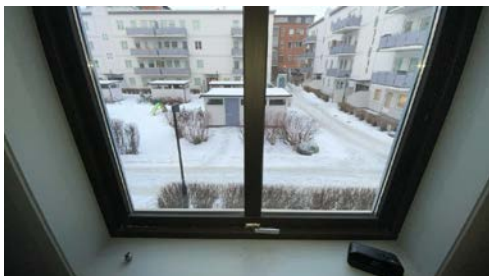
Vinduer

Vinduene har oppnådd over halvparten av sin forventede levetid, og det må påregnes at isolasjonsevnen og funksjonaliteten gradvis vil forringes. Det anbefales jevnlig kontroll og vedlikehold for å forlenge levetiden og redusere risikoen for trekk, varmetap og eventuelle fuktskader.

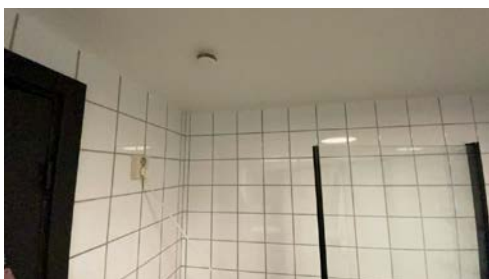
vegger og himling

Malt himling av plater. Alle vegger er flislagte med 15x15 hvite fliser til himling, større flisformat på kasse for vegghengt toalett.

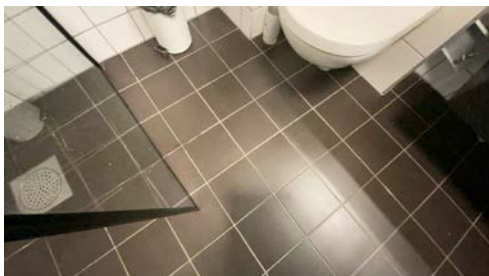
Bad gulv

- Det er påvist at høydeforskjell fra topp slukrist til gulv/synlig topp membran ved dørterskel er mindre enn 25 mm.
- Det er påvist avvik i fallforhold til sluk i forhold til krav i forskrift på byggetidspunktet.

- Til tross for avviket i fall/høydeforskjell til sluk, vil gulvet fortsatt kunne lede vann mot sluket, men med redusert effektivitet. Dette kan potensielt øke risikoen for vannansamling i enkelte områder av badet.

Konsekvensen av manglende høydeforskjell er økt risiko for at vann kan renne ut av våtrommet ved eventuell lekkasje, noe som kan føre til fuktskader i tilstøtende konstruksjoner.

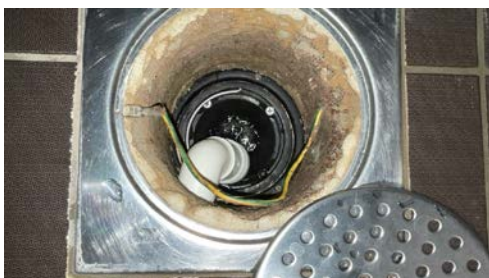
sluk, membran og tettesjikt

Konsekvensen av manglende dokumentasjon og eldre membran er økt risiko for lekkasjer og fuktskader i omkringliggende konstruksjoner.

- Overvåk tilstanden jevnlig. For å få tilstandsgrad 0 eller 1 må tettesjiktet skiftes ut, men tidspunktet for når dette er nødvendig er vanskelig å si noe om.
- Det er viktig å merke seg at levetiden til en membran varierer basert på kvalitet, installasjon og bruk. Eldre membraner kan bli sprø og sprekke opp, noe som fører til at de mister sin vannettende funksjon. Dette kan resultere i vannlekkasjer gjennom vegger og gulv og fuktskader.

Det bør innhentes dokumentasjon på utført membranarbeid og vurderes om membranløsningen bør oppgraderes, da mer enn halvparten av forventet brukstid er passert.

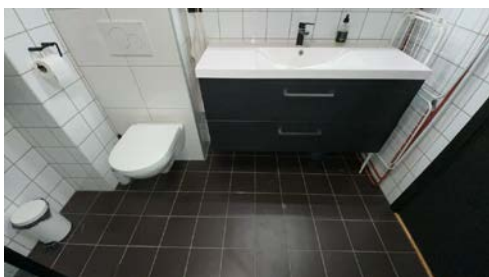
Sanitærutstyr og innredning

- Det er ikke påvist tilfredsstillende løsning for å synliggjøre lekkasje fra innebygget sistene.

- Ved implementering av innebygget sistene var det ikke krav om lekkasjesikring, konstruksjonen bør jevnlig observeres.
- Uten dreneringsløsning/lekkasjesikring kan lekkasjer pågå over lang tid uten å bli oppdaget. Dette kan føre til omfattende fuktskader i omkringliggende byggematerialer.

Det bør etableres en løsning som synliggjør eventuelle lekkasjer fra den innebygde sisternen, for eksempel ved å montere en lekkasjespalte eller inspeksjonsluke.

Uten en slik løsning kan lekkasjer forbli uoppdaget, noe som øker risikoen for skjulte fuktskader og følgeskader i konstruksjonen.

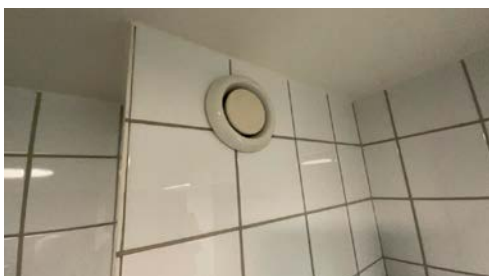
Ventilasjon

Mekanisk ventilasjon som er felles i boligblokken.

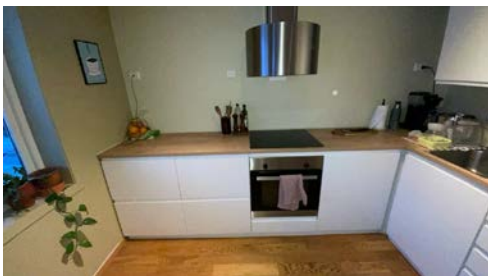
Kjøkken

- Det er ikke påvist tegn på at det er montert lekkasjedeteksjon ved oppvaskmaskin/oppvaskkum, dette er et krav på kjøkkenet ut ifra alder.

- Det bør monteres lekkasjedeteksjon ved oppvaskmaskin/oppvaskkum.

Det bør monteres lekkasjedeteksjon ved oppvaskmaskin/oppvaskkum for å oppfylle gjeldende krav. Manglende lekkasjedeteksjon medfører økt risiko for vannskader i konstruksjonen ved eventuell lekkasje.

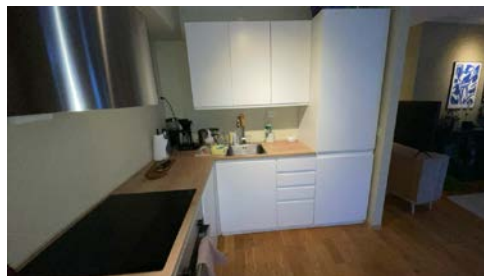
Kjøkken

Det er ikke påvist tegn på at det er montert lekkasjedeteksjon ved oppvaskmaskin/oppvaskkum, dette er et krav på kjøkkenet ut ifra alder.

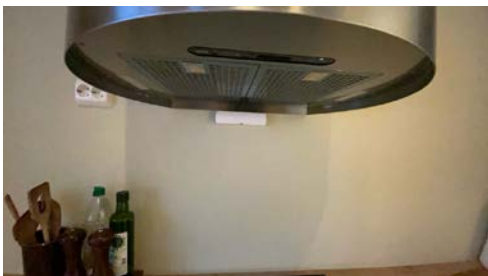
Kjøkkenvifte

Årstall: 2025

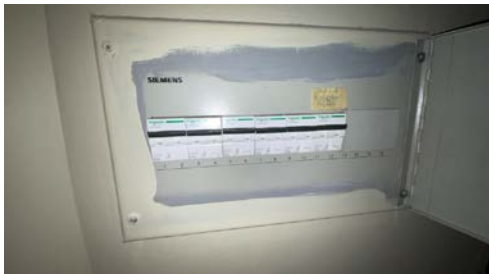
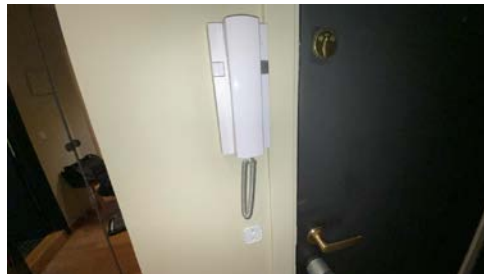
Elektrisk anlegg

Takstingeniør er ikke elektrisk fagmann, anlegget er derfor kun visuelt undersøkt.
