ENSJØ / FYRSTIKKTORGET

Fyrstikkalléen 9A

Velkommen til
din nye bolig

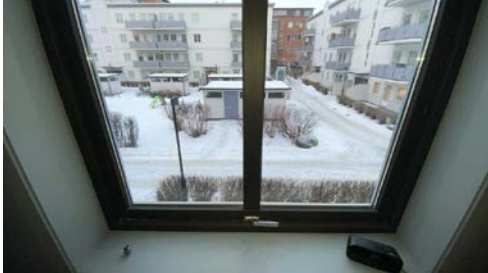
Vinduer

Vinduene har oppnådd over halvparten av sin forventede levetid, og det må påregnes at isolasjonsevnen og funksjonaliteten gradvis vil forringes. Det anbefales jevnlig kontroll og vedlikehold for å forlenge levetiden og redusere risikoen for trekk, varmetap og eventuelle fuktskader.

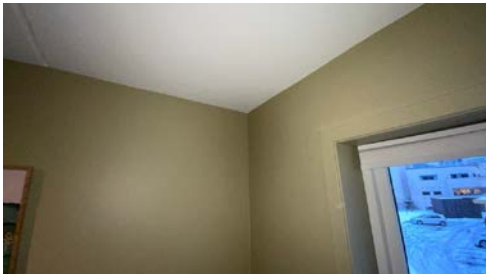
overflater

Parkett på betongdekke Målt planhets-avvik i stue gjennom hele rommet. Resultat 1 mm i stue og i entrè er det målt 3 mm.

Små hull i parketten bør utbedres for å hindre oppsamling av smuss og fukt, samt for å opprettholde et pent og funksjonelt gulv. Manglende utbedring kan føre til økt slitasje og redusert levetid på parketten.

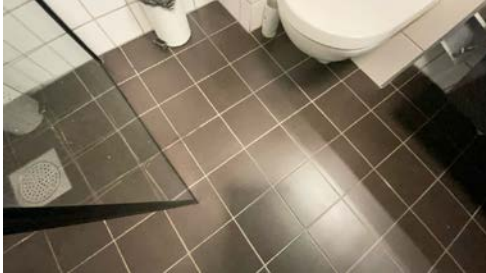
Bad gulv

- Det er påvist at høydeforskjell fra topp slukrist til gulv/synlig topp membran ved dørterskel er mindre enn 25 mm.
- Det er påvist avvik i fallforhold til sluk i forhold til krav i forskrift på byggetidspunktet.

- Til tross for avviket i fall/høydeforskjell til sluk, vil gulvet fortsatt kunne lede vann mot sluket, men med redusert effektivitet. Dette kan potensielt øke risikoen for vannansamling i enkelte områder av badet.

Konsekvensen av manglende høydeforskjell er økt risiko for at vann kan renne ut av våtrommet ved eventuell lekkasje, noe som kan føre til fuktskader i tilstøtende konstruksjoner.

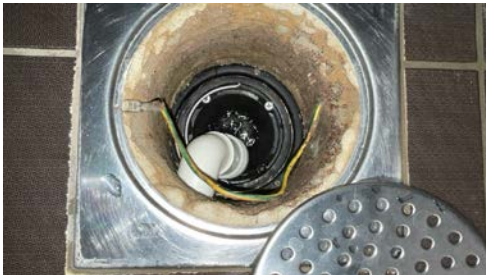
sluk, membran og tettesjikt

- Overvåk tilstanden jevnlig. For å få tilstandsgrad 0 eller 1 må tettesjiktet skiftes ut, men tidspunktet for når dette er nødvendig er vanskelig å si noe om.
- Det er viktig å merke seg at levetiden til en membran varierer basert på kvalitet, installasjon og bruk. Eldre membraner kan bli sprø og sprekke opp, noe som fører til at de mister sin vannettende funksjon. Dette kan resultere i vannlekkasjer gjennom vegger og gulv og fuktskader.

Konsekvensen av manglende dokumentasjon og eldre membran er økt risiko for lekkasjer og fuktskader i omkringliggende konstruksjoner.

Det bør innhentes dokumentasjon på utført membranarbeid og vurderes om membranløsningen bør oppgraderes, da mer enn halvparten av forventet brukstid er passert.

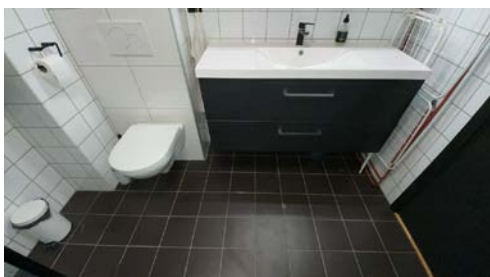
Sanitærutstyr og innredning

- Det er ikke påvist tilfredsstillende løsning for å synliggjøre lekkasje fra innebygget systerne.

- Ved implementering av innebygget systerne var det ikke krav om lekkasjesikring, konstruksjonen bør jevnlig observeres.
- Uten dreneringsløsning/lekkasjesikring kan lekkasjer pågå over lang tid uten å bli oppdaget. Dette kan føre til omfattende fuktskader i omkringliggende byggematerialer.

Uten en slik løsning kan lekkasjer forbli uoppdaget, noe som øker risikoen for skjulte fuktskader og følgeskader i konstruksjonen.

Det bør etableres en løsning som synliggjør eventuelle lekkasjer fra den innebygde sisternen, for eksempel ved å montere en lekkasjespalte eller inspeksjonsluke.

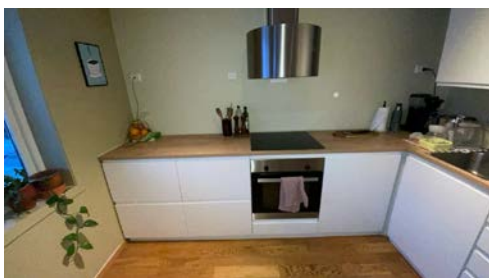
Kjøkken

- Det er ikke påvist tegn på at det er montert lekkasjedeteksjon ved oppvaskmaskin/oppvaskkum, dette er et krav på kjøkkenet ut ifra alder.

- Det bør monteres lekkasjedeteksjon ved oppvaskmaskin/oppvaskkum.

Det bør monteres lekkasjedeteksjon ved oppvaskmaskin/oppvaskkum for å oppfylle gjeldende krav. Manglende lekkasjedeteksjon medfører økt risiko for vannskader i konstruksjonen ved eventuell lekkasje.
