ULVEN TERRASSE

Ulvenveien 121C

Befaringsdato: 03.11.2025    Rapportdato: 10.11.2025    Oppdragsnr.: 18554-1846    Referansenummer: MV1602  
Autorisert foretak: West Takst og Rådgivning AS    Sertifisert Takstingeniør: Christian Blom Kjerulf

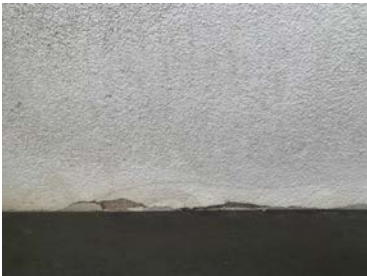
Oversiktsbilde

Litt pussavflassing på en av veggene

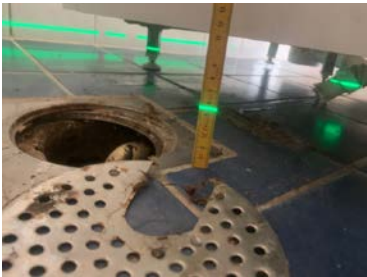
- Til tross for avviket i fall/høydeforskjell til sluk, vil gulvet fortsatt kunne lede vann mot sluket, men med redusert effektivitet. Dette kan potensielt øke risikoen for vannansamling i enkelte områder av badet.

Begrenset med fall på baderomsgulvet

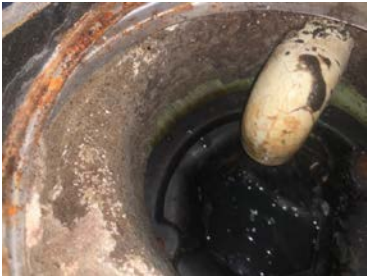
- Det er viktig å merke seg at levetiden til en membran varierer basert på kvalitet, installasjon og bruk. Eldre membraner kan bli sprø og sprekke opp, noe som fører til at de mister sin vanntettende funksjon. Dette kan resultere i vannlekkasjer gjennom vegger og gulv og fuktskader.
- Sluket må sjekkes og rengjøres jevnlig.
- Eldre sluk av plast er ofte utsatt for lekkasjer og særlig i overganger. Eventuelle lekkasjer kan medføre fuktskader på tilleggende konstruksjoner.

Originalt plastsluk.

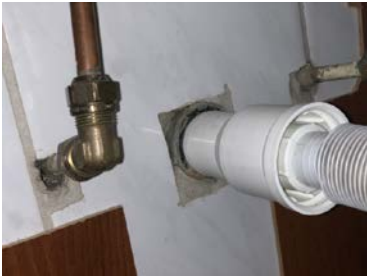
Mangler membranmansjett på rør
