ST.HANSHAUGEN

Colletts gate 55

Velkommen til  
din nye bolig

# Tilstandsrapport

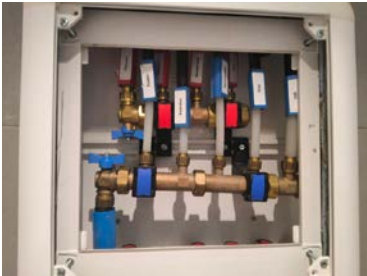
## 2. ETASJE > BAD

Badet er utstyrt med:  
Slett innredning med heldekkende servant og etgreps blandebatteri med avløpsrør i plast  
Vegghengt toalett  
Dusjhjørne med en svingbar glassdør og to greps blandebatteri

Hulltaking er ikke gjennomført, da dette ikke var fysisk mulig på grunn av tilliggende konstruksjoner. Under befaringen ble det søkt etter fukt på tilgjengelige tilstøtende overflater. Det ble ikke registrert indikasjoner på forhøyede fuktverdier i disse områdene.

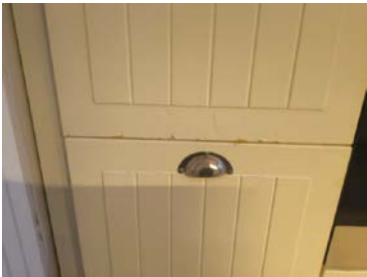
2. ETASJE > KJØKKEN

Det er registrert mindre svelleskader på enkelte kjøkkenfronter, hovedsakelig i nedre del av fronter og ved skjøter/kanter. Skadene vurderes å være forårsaket av fuktpåvirkning over tid, typisk fra søl, renhold eller damp fra oppvaskmaskin og vaskesone.

Forholdet påvirker i hovedsak overflate og estetikk, men indikerer redusert motstand mot fukt i materialene. Funksjonen anses i hovedsak intakt, men videre utvikling av skadene kan ikke utelukkes.

- Det må påregnes lokal utbedring/utskiftning.

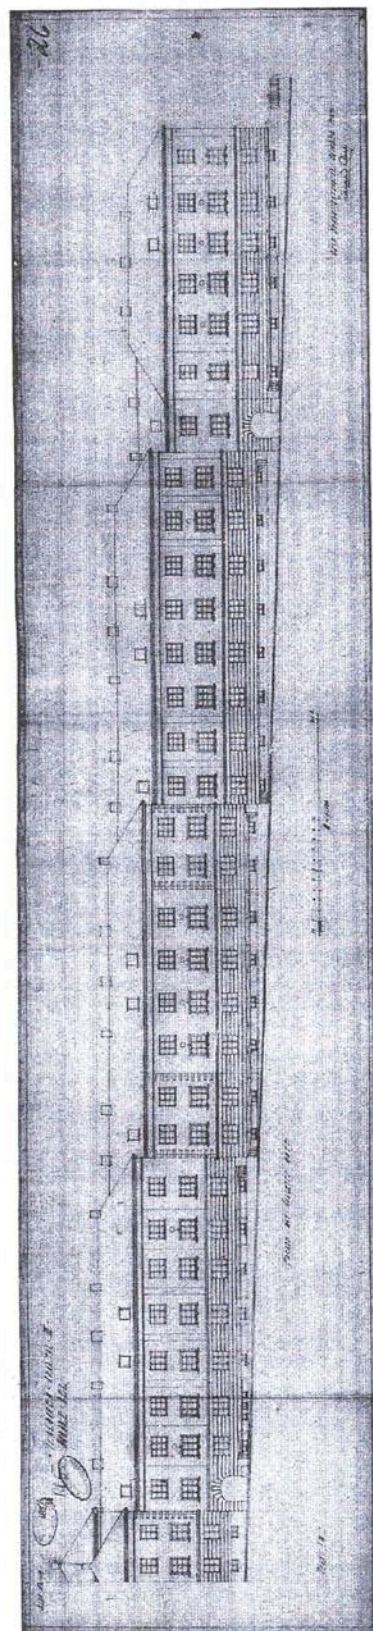
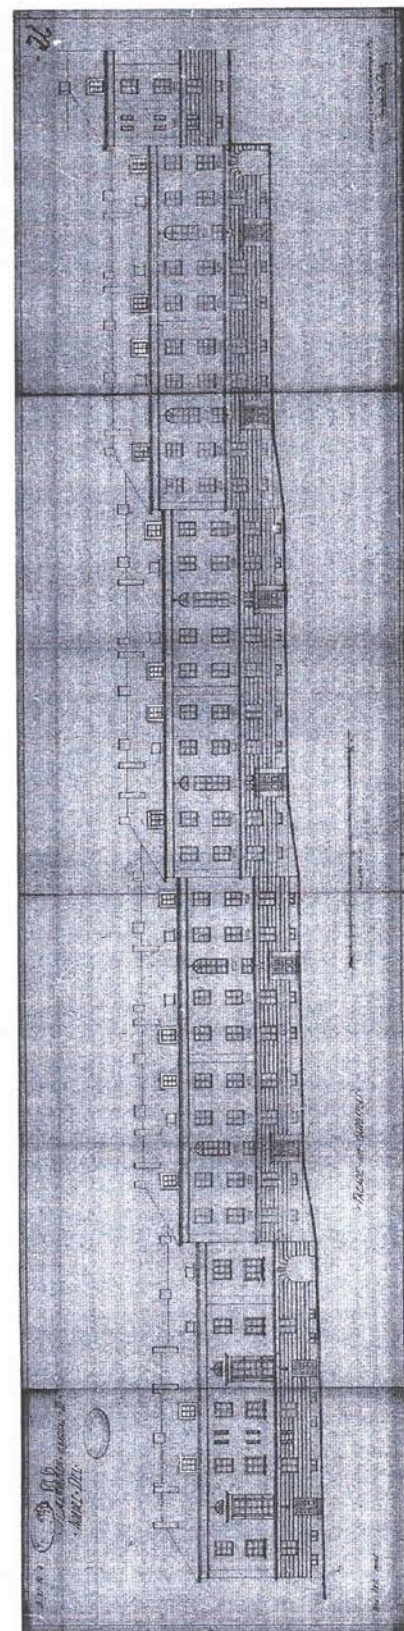
PRINSIPPTEGNING

**NYE ILALØKKEN SAMEIE • UTKAST TIL HELHETSPLAN • 27.11.2023**  
 Forslag til fasadeendringer • Colletts gate 57-79

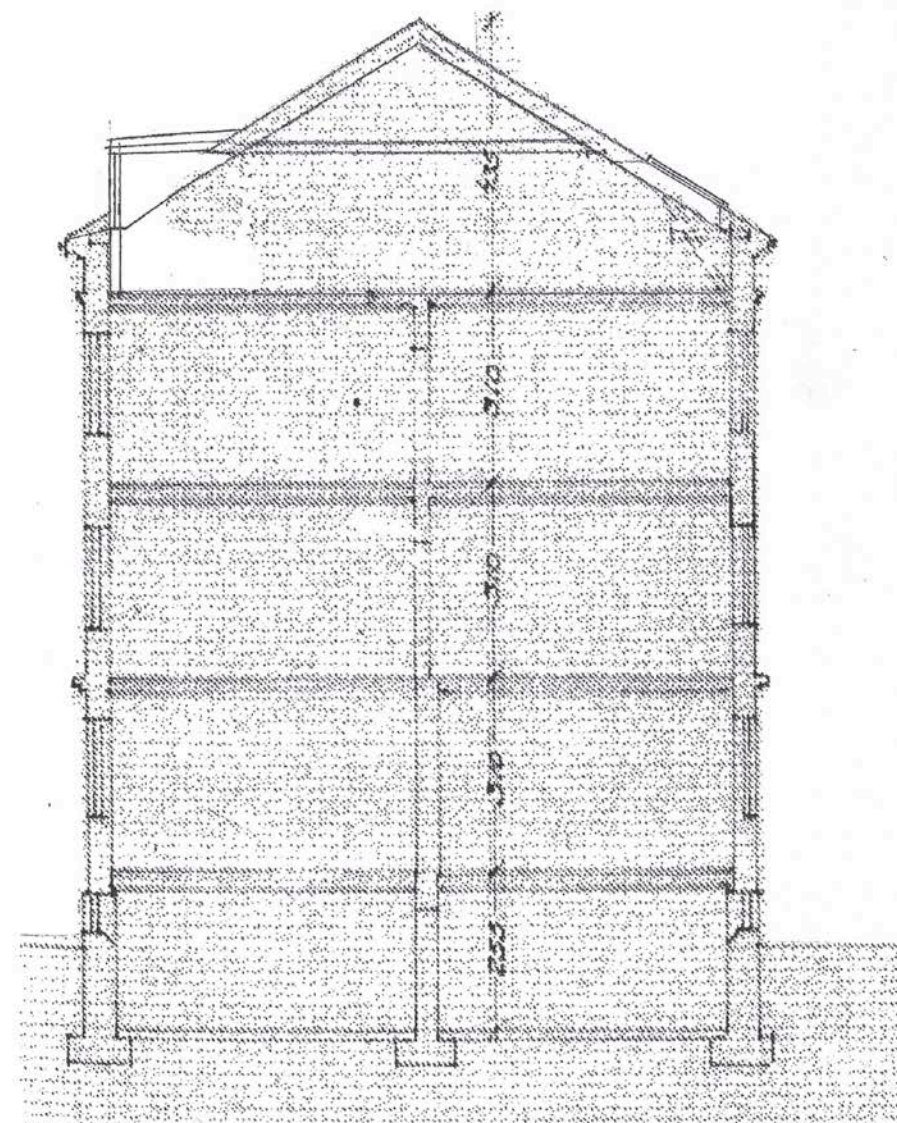
PRINSIPPTEGNING

**NYE ILALØKKEN SAMEIE • UTKAST TIL HELHETSPLAN • 27.11.2023**  
 Snitt alternativ 1 med takark • Colletts gate 57-79

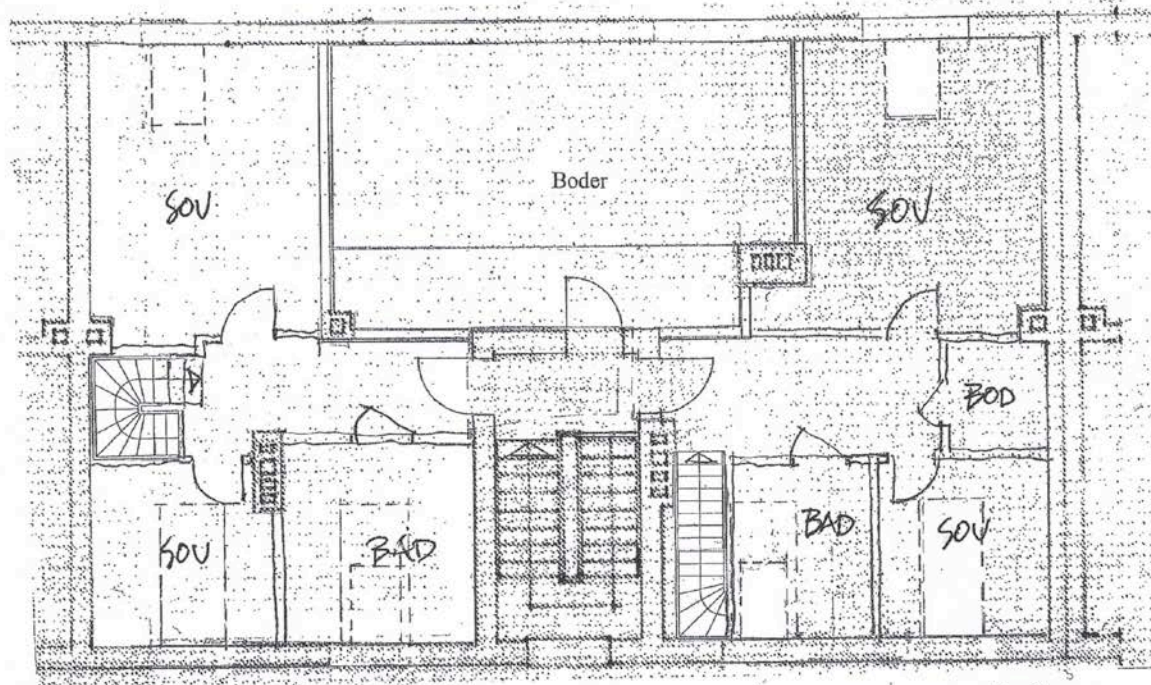
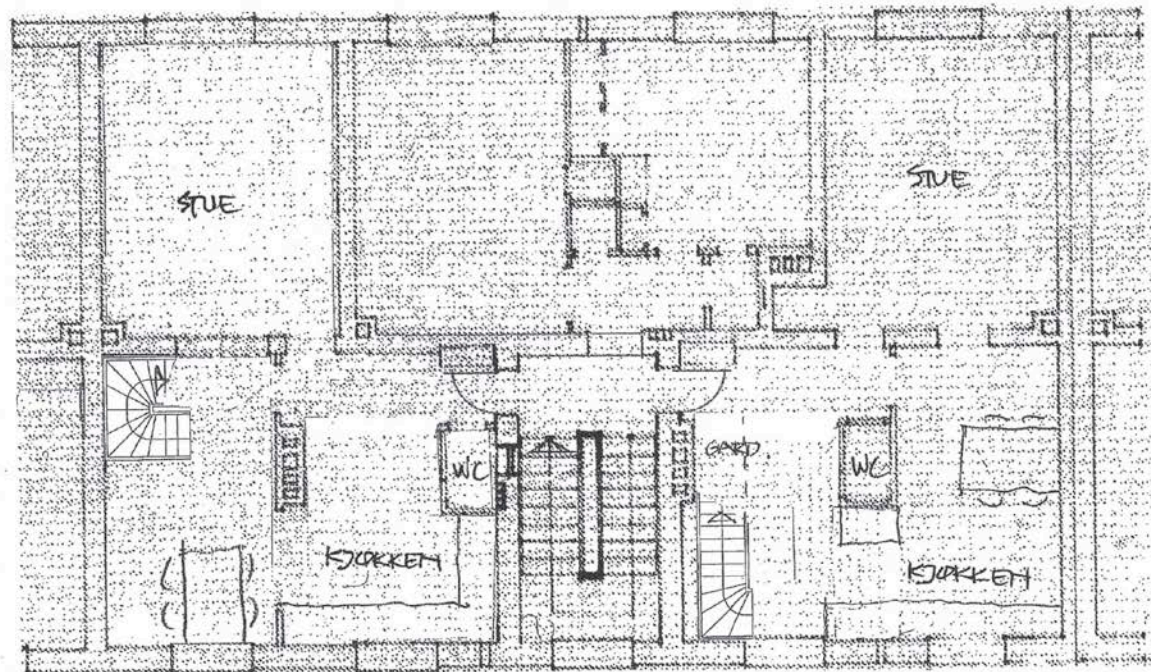
Loft

3. etasje

**NYE ILALØKKEN SAMEIE • UTKAST TIL HELHETSPLAN • 27.11.2023**  
 To utbyggingsalternativer for typisk leilighet i Colletts gate 57-79 PRINSIPTEGNING

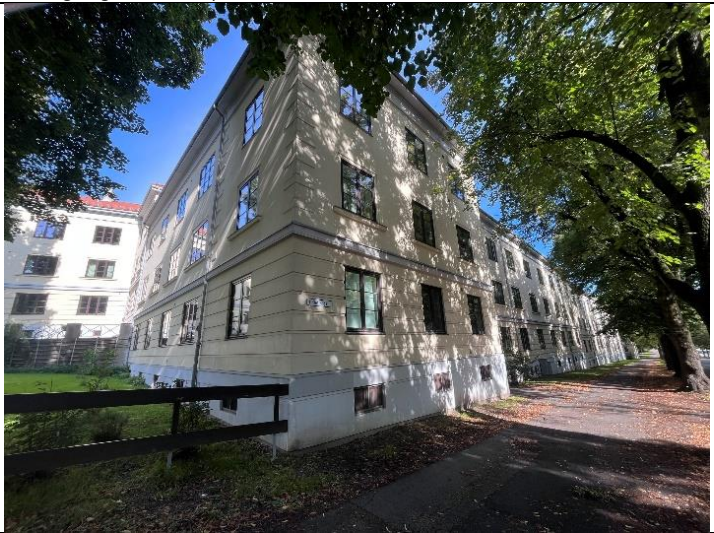
| Utfordringer og viktigste tiltak | Fasaden fremstår som hel og skadefri. Det ble ikke observert skader på befaringsdagen fra bakkeplan. |
| Bilder | <div></div> <div>Bilde 1: Fasader mot Colletts gate.</div> |

| Behov for videre kompetanse | Ikke behov for tiltak per i dag. |

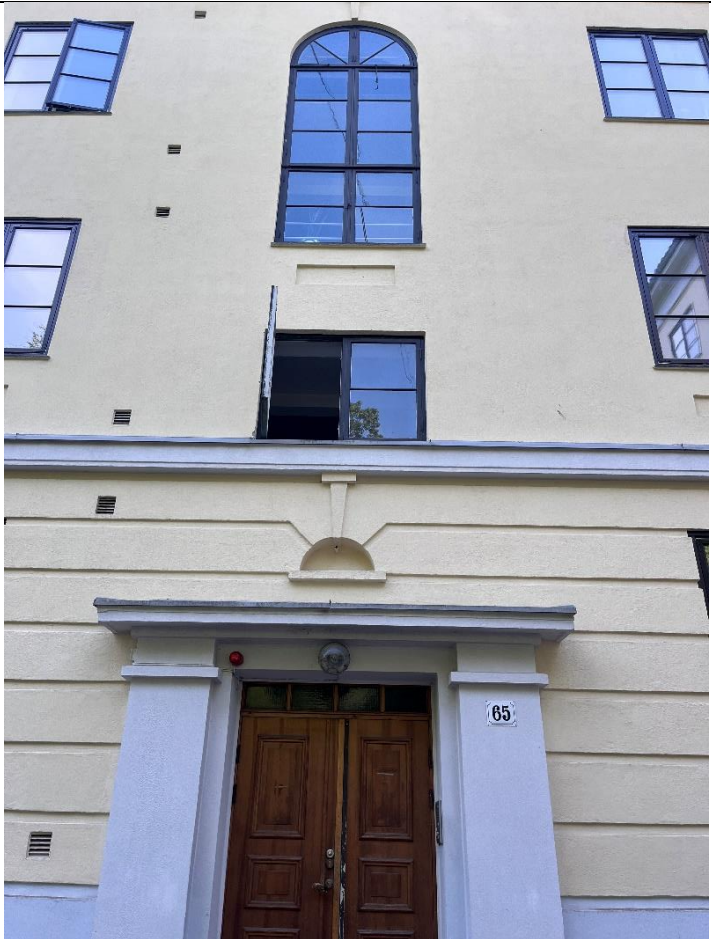
| Utfordringer og viktigste tiltak | Stort sett alle vinduer i bygningene er skiftet ut i nyere tid. I trappeløpene ser det ut til at man har beholdt de originale vinduene. Det er viktig for byggenes egenart, historie og identitet at disse gjenværende vinduene beholdes. Vinduene i trappeløpene gjenspeiler også den høye standarden som ble lagt ned i bygningsmassen for øvrig. Dette er vinduer som er enkle å restaurere pga. sin gode kvalitet i trevirket og sammensettingen. |

| | Bilde 2: Trappeløpsvindue antas å være originale. Dette ser man bla på hengsler, slanke sprosler og at det er en ujevnhet i glassene. Det anbefales at disse restaureres og beholdes. |

| | Behov for videre kompetanse Vindussnekker med erfaring på restaurering av denne type eldre vinduer. |

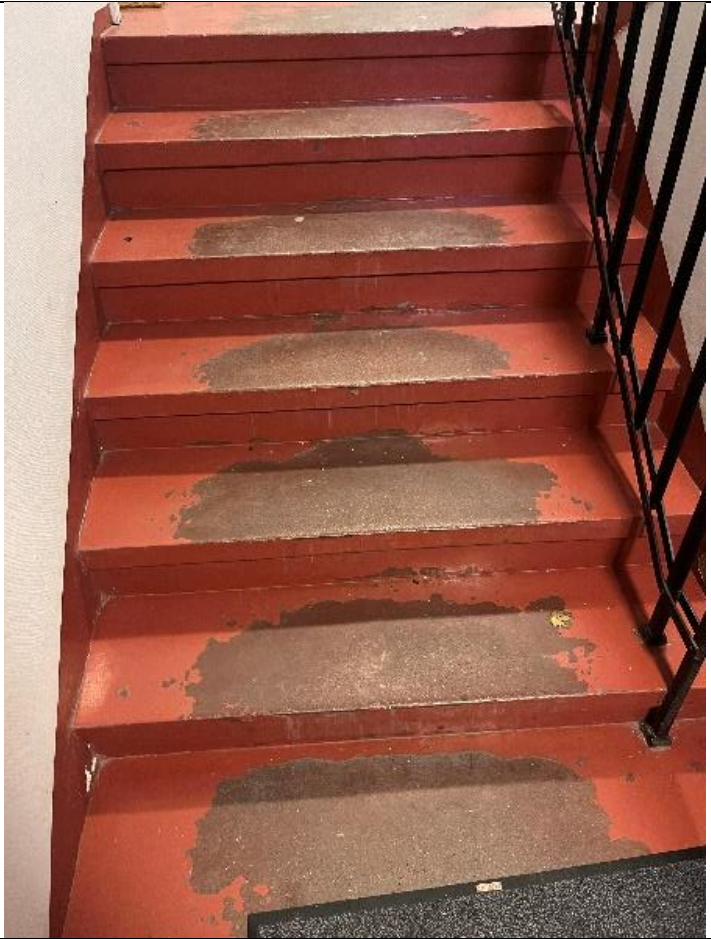
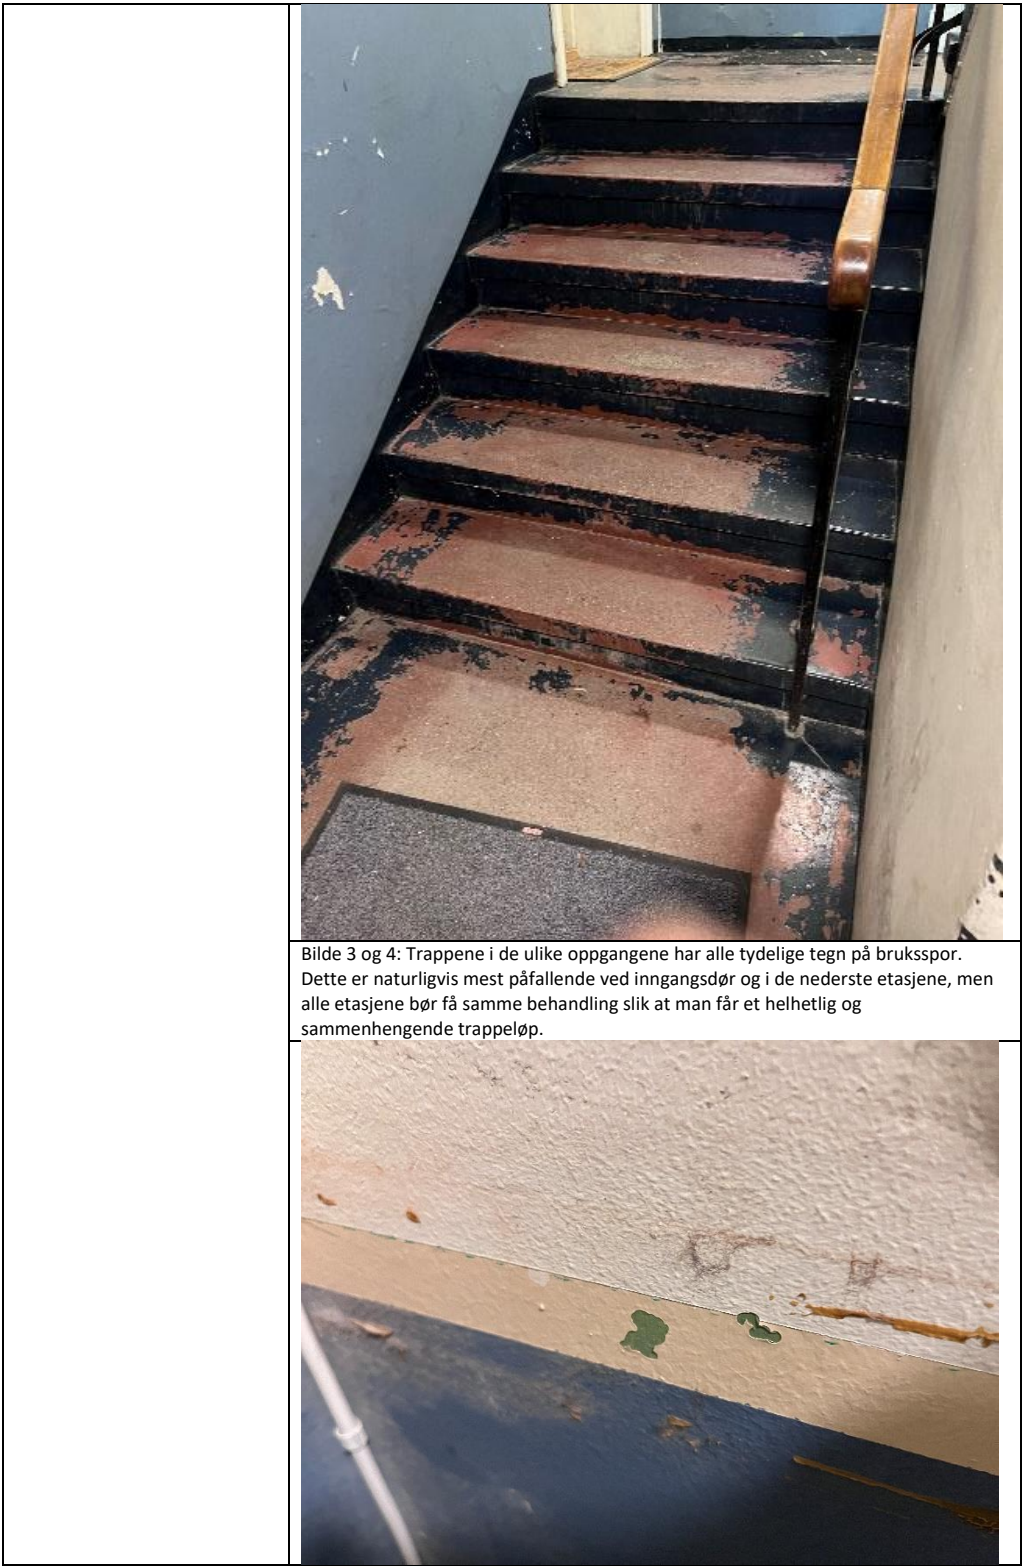
| Trapperom og portrom | |
|---|---|
| Utfordringer og viktigste tiltak | Opprinnelig terrazzotrapper og -reposer. Innfarget med en dyp rødfarge som har blitt overmalt med en epoxy-maling (antatt). Denne slites ujevnt slik at det dannes bruksspor i trinnene.<br>Det kan anbefales å fjerne alt av maling inkl. opptrinn, inntrinn og sidevanger. Terrazzo egner seg godt til å bli slipt opp og polert, noe som vil gjenskape den opprinnelige løden og fargen i trappen. Rekkverk males i sort, gjerne halv- eller helblank, håndløper slipes forsiktig og lakkeres, evt. oljes om denne slipes helt ned til trevirket. |

Bilde 3 og 4: Trappene i de ulike oppgangene har alle tydelige tegn på bruksspor. Dette er naturligvis mest påfallende ved inngangsdør og i de nederste etasjene, men alle etasjene bør få samme behandling slik at man får et helhetlig og sammenhengende trappeløp.

| | Bilde 5: Det kan videre anbefales å lage en fargetrapp for å finne tilbake til den originale fargepaletten. Det tyder på at en grønn farge har vært brukt. Man kan også undersøke om det har vært en brystningsmaling på veggene, mao. ulike farger på den øvre og nedre delen. |
