ST. HANSHAUGEN/ KIELLANDS PLASS

Waldemar Thranes gate 62A

Velkommen til  
din nye bolig

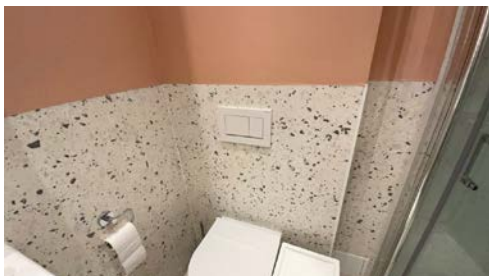
vegger og himling

Det er vindu/dør med ikke fuktbestandige materialer i våtsonen (ved vask, dusj, badekar, osv.), løsningen eller byggematerialet er uegnet.

Døren bør beskyttes mot fuktpåkjenning for å unngå fremtidige skader, da plassering i våtsone medfører økt risiko for fuktskader over tid. Eventuelle skader som oppstår bør utbedres umiddelbart for å hindre ytterligere skade på konstruksjonen.

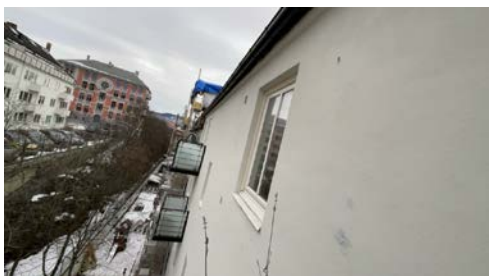
Ventilasjon

Det er påvist avvik i ventilasjonsløsning i forhold til gjeldende krav på oppføringsstidspunktet.

Det bør etableres friskluftsventiler i vegger eller spalteventiler i vinduer for å sikre tilstrekkelig luftutskifting og et godt innemiljø. Manglende ventilasjon kan føre til dårlig luftkvalitet, økt risiko for fuktskader og ubehag for beboere.

Den blendede ventilen i det store soverommet bør åpnes eller utbedres for å bidra til bedre ventilasjon.

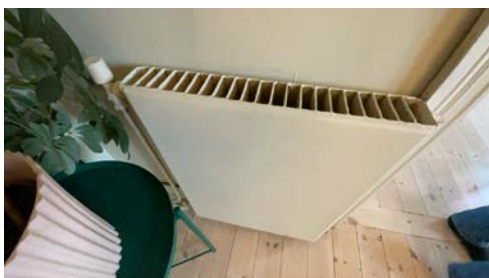
vannbårent varmeanlegg

- Det er ikke behov for utbedringstiltak siden anlegget fungerer i dag, men ut ifra alder kan skader plutselig oppstå på eldre anlegg.

Anlegget bør følges opp jevnlig, og det anbefales å vurdere utskifting eller oppgradering ved tegn til funksjonssvikt. Konsekvensen av å ikke utbedre er økt risiko for driftsstans, lekkasjer og redusert energieffektivitet.
