# Bjarne Haugens gate 32

## 1475 Finstadjordet

### Tilstandsrapport Eierskifte

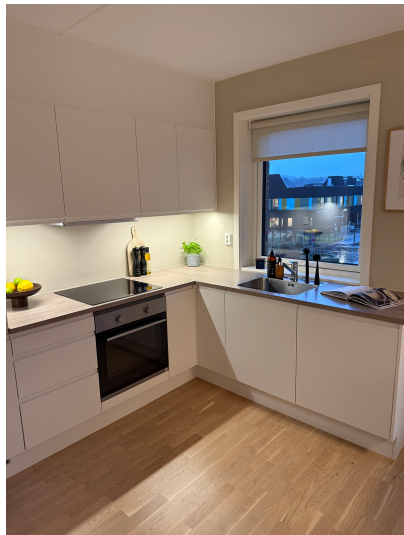
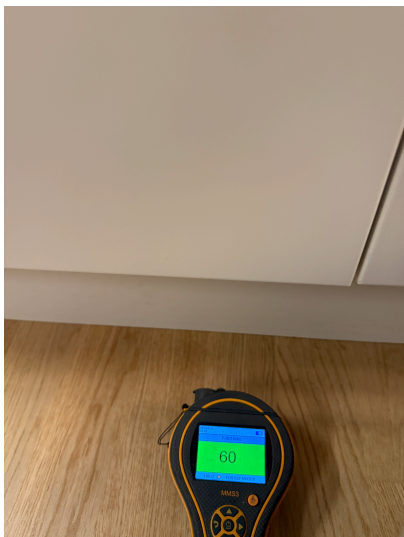
### 6.11 Etasjeskille og gulv på grunn

| Høydemålinger på etasjeskiller er tilfredstillende etter NS3600 toleransekrav. | |
| Ved enkel nivellering på tilfeldige steder med linjelaser ble følgende rom målt:<br>Stue måles en maksimal høydeforskjell på ca. 4mm over en lengde på 600cm(hele rommet) og ca 2mm over 2m.<br>Entre måles en maksimal høydeforskjell på ca. 2mm over en lengde på 230cm(hele rommet) og 1mm over 2m. | |

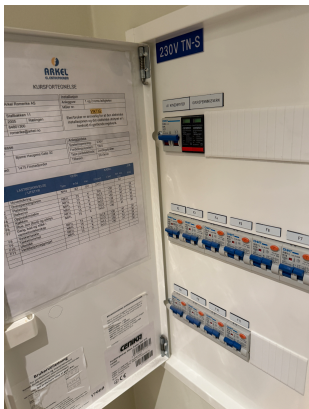
## 6.18 Elektrisk

| Type sikringer | Automatsikringer |
| Type anlegg | Skjult |

TG-1

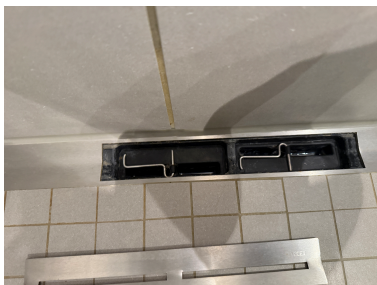
## 6.19 Avløpsrør

| Type avløpsrør | Plast |
| Oppsummering av avløpsrør | TG-1 |
| Staking kan gjennomføres via avløp til installasjoner og sluk. | |

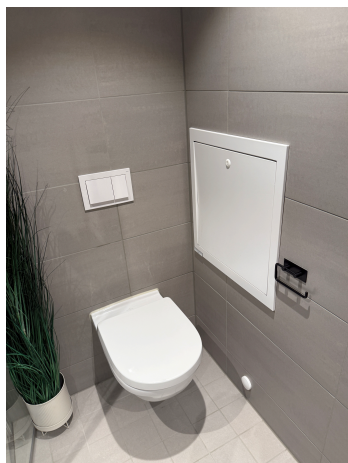
## 6.20 Vannledninger

| | Plast |
| <b>Oppsummering av vannledninger</b> | <b>TG-1</b> |
| Stoppekran er plassert i bad og fungerer som tiltenkt. | |

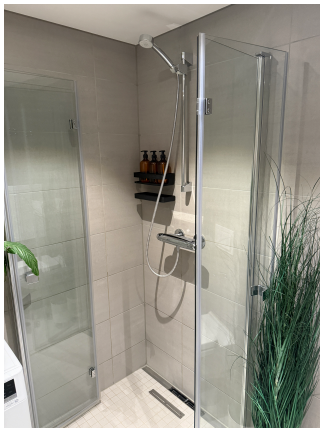
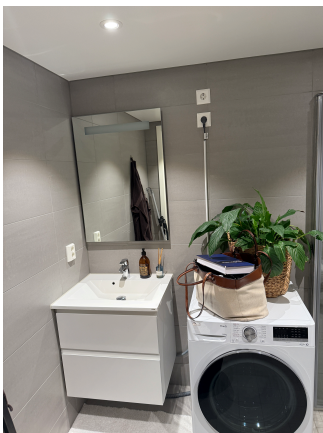
## 6.22 Våtrom:

Grå 15x15 fliser på gulv med varme, grå 30x60 fliser på vegger, Innfellbare dusjvegger, nedsenket gulv i dusjsone, gips-himling med downlight, hvit vask med møbel under, speil med lys over, innebygd wc, opplegg for vaskemaskin. Mekanisk avtrekk.

Er det foretatt hulltaking fra tilstøtende rom?  
Det er ikke foretatt hulltaking da det er prefabrikkert baderomskabin. Nei

TG-1

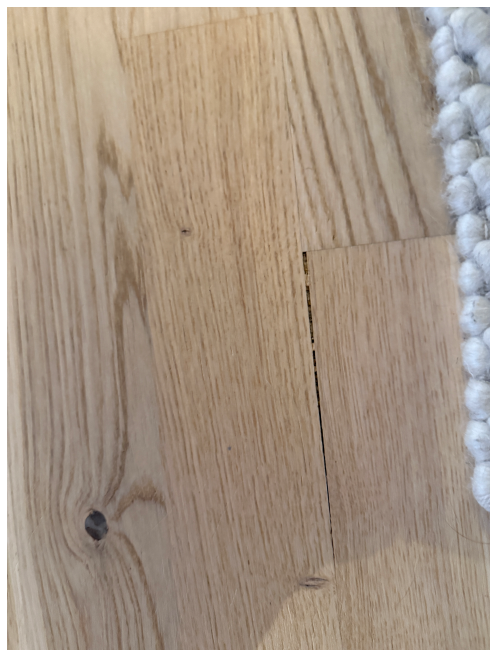
## 6.23 Overflater

Nye 2023

**TG-1**

Liten sprekk i gulvet i stuen.
