# Hammerstads gate 16

# Tilstandsrapport

Befaringsdato: 13.01.2026

Rapportdato: 03.02.2026

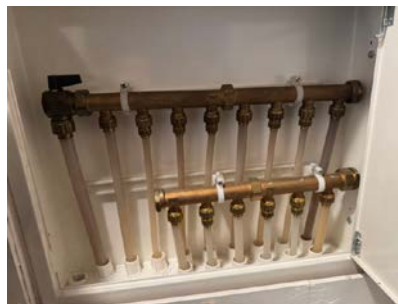
Vannrør kott: Rørskap med samlestocker og hovedstoppekran. Drensåpning på badet for synliggjøring av eventuelle lekkasjer fra rørskapet. Det er kursoversikt i skapet. Kjøkken: Rør i rør koblet på veggbokser. Bad: Skjult anlegg. WC: Forkrommede rør trukket frem til servant. Forøvrig skjult anlegg.

Rørskap med samlestocker og stoppekraner.
