# Tilstandsrapport

Eiet seksjon i boligbygg med flere boenheter

Sigurd Hoels vei 69, 0655 OSLO

Befaringsdato: 26.01.2026

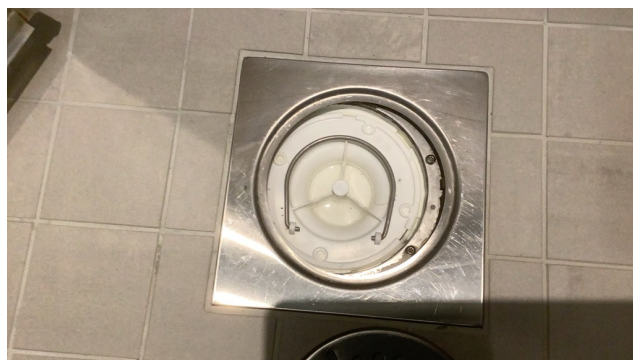
Gulvet er flislagt med 30/30 fliser på hovedgulv og nedsenket dusjgrube med 10/10 fliser og lokalt fall mot sluk. Rommet har elektriske varmekabler. Fall mot sluk er målt til 1:100. Høydeforskjell fra toppen av sluket til toppen av membranen ved dørterskelen er 25mm.

Det er montert membran og plastsluk med klemring på bad.

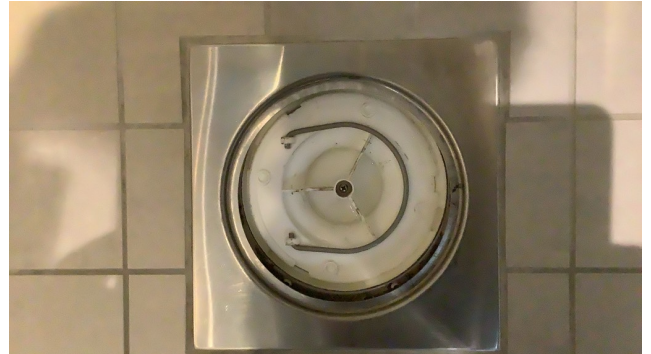
Gulvet er flislagt med 30/30 fliser på hovedgulv og nedsenket dusjgrube med 10/10 fliser og lokalt fall mot sluk. Rommet har elektriske varmekabler. Fall mot sluk er målt til 1:100. Høydeforskjell fra toppen av sluket til toppen av membranen ved dørterskelen er 25mm.

Det er montert membran og plastsluk med klemring på bad.

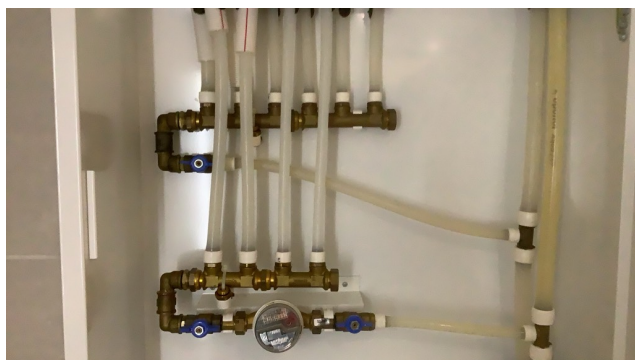
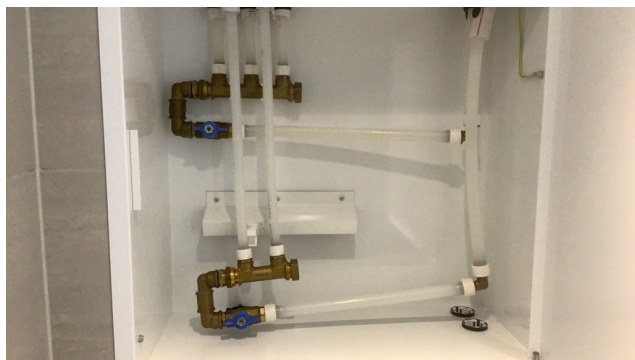
Felles hoved vann tilførselsrør i kobber lagt skjult i kanaler.  
Vanninstallasjoner i leiligheten montert med "rør i rør" system (PEX).  
Et rør i vannskap på lite bad er løsnet fra klammer. Bør klamres på plass.

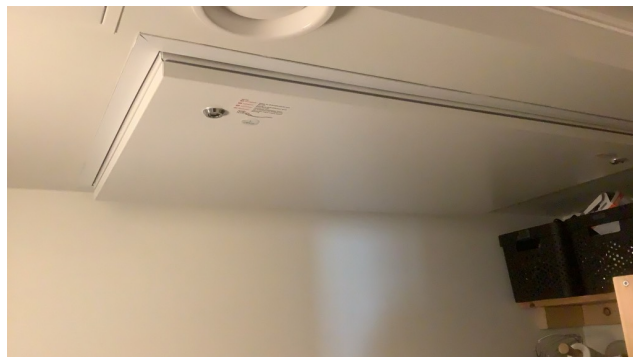
Balansert ventilasjonsanlegg montert i leiligheten.  
Aggregat plassert i taket i bod.
