STRØMMEN SENTRUM

Verkstedveien 8

VERKSTEDVEIEN 8

Tilstandsrapport

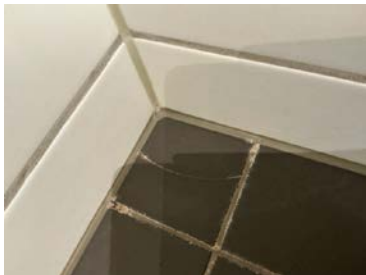
- Det er registrert sprekke i flis i hjørnet i dusjsonen.

Sprekker er primært kosmetiske, men kan indikere bevegelser i underlaget. Overvåk overflaten for nye sprekker eller endringer.

Sprekk i flis.

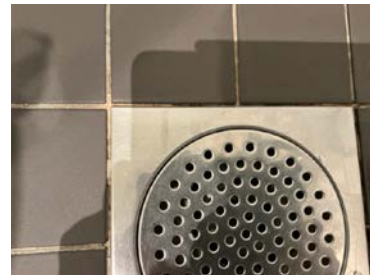
- Riss er observert i flisefuger rundt slukrist.

Dette kan skyldes flere årsaker, for eksempel bevegelser i underlaget, normal slitasje eller temperaturendringer. Regelmessig oppfølging anbefales for å overvåke utviklingen.

Riss i fug.

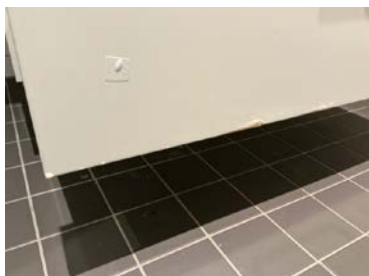
Mindre svelleskader på fronter.

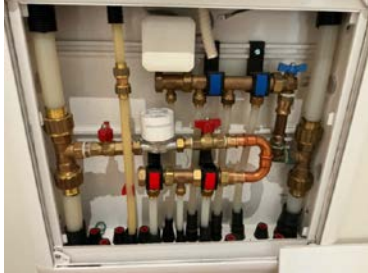
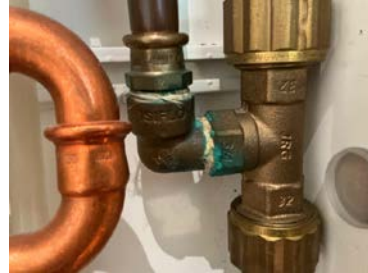
- Det er registrert noe korrosjon på vannrørene i fordelerskapet.
Korrosjon svekker metallet over tid og øker risikoen for utettheter. Graden av korrosjon er imidlertid vurdert som mindre, og tiltak er derfor ikke ansett som nødvendig slik forholdet er nå, men dersom korrosjonen utvikler seg eller det oppstår tegn til lekkasjer (drypping), er tiltak nødvendig.

Mindre korrosjon

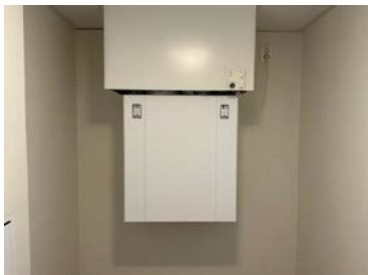
Ventilasjonsaggregat
