SKJETTEN

Nordbyveien 211

# Tilstandsrapport

# Andelsnummer 128

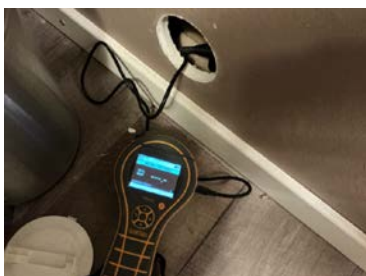
## 3. ETASJE > VASKEROM

Vurderte forhold: Det er undersøkt om våtrommet kan ha en fuktskade gjennom hulltakning på utsiden av badet. Fuktmåler med piggelektrode er benyttet i veggkonstruksjonen, og det er gjort en visuell inspeksjon nær hullet. Målemetoden må ansees som en stikkprøvekontroll, og gir ingen garanti for andre deler av konstruksjonen. Resultatet påvirkes av valg av målested, dybde, tidligere bruk av rommet og oppbygning.

Måleresultat: Under 6 vektprosent.

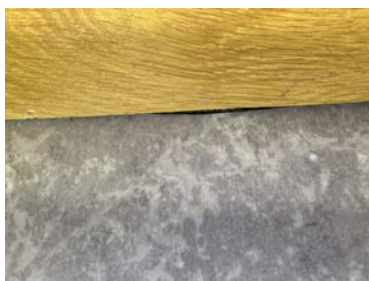
Når gulvet utsettes for vann, kan dreneringen begrenses, noe som fører til vannansamlinger. Dette reduserer sklisikkerheten og øker fuktbelastningen på konstruksjoner – både direkte og via fuktig luft.

- Høydeforskjell mellom topp slukrist og overkant gulv ved døren er lavere enn 25 mm. Dette gjør at nærliggende konstruksjoner er mer utsatt for vannskade, hvis en lekkasje skulle oppstått.

Synlig manglende oppbrett bak terskel

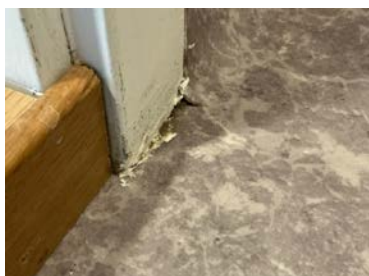
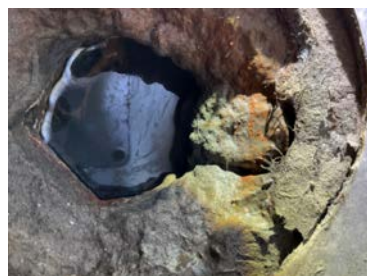
## 3. ETASJE > VASKEROM

Det er registrert en mindre rift i vinylbelegget ved dør. Rift i belegget kan medføre redusert tetthet i overflaten. Dette kan føre til at fukt trenger ned i underliggende konstruksjon ved vannsøl eller rengjøring, og over tid gi risiko for fuktskader. Lokal utbedring anbefales.

Sluket har oppnådd mer enn halvparten av forventet levetid. Eldre sluk gir større mulighet for slitasje som kan føre til utettheter.
