Strandgaten 199

# Topp- og endeleilighet med strålende beliggenhet, i sin helhet oppgradert i 2022 | Garasjeplass | Heis | Utsikt mot Byfjorden og Bryggen!

# Tilstandsrapport

## SELVEIERLEILIGHET (I BLOKK)

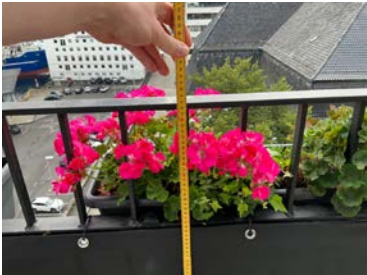
**Vurdering av avvik:**  
• Rekkverket er for lavt i forhold til dagens krav til rekkverkshøyder.

- Iht. NS 3600 settes TG2 når rekkverkshøyden er lavere enn dagens krav, selv om dette ikke var et krav ved oppføring/byggemelding. Gjeldende krav etter TEK17 § 12-17 er minimum 1,2 m (1,2 m gjelder ved høyde over 10 m til terreng). Løsningen vurderes derfor opp mot dagens regelverk.

**Konsekvens/tiltak**  
• Det er ikke krav om utbedring av rekkverkshøyde opp til dagens forskriftskrav.

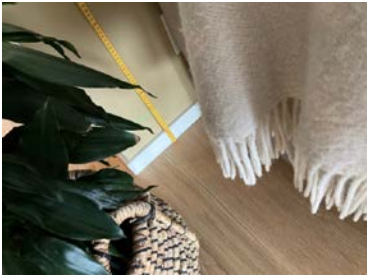
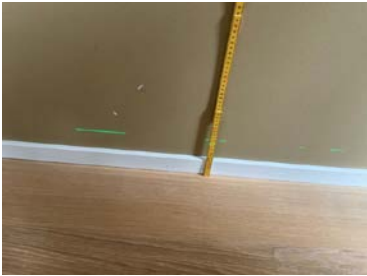
**! Innvendig > Etasjeskille/gulv mot grunn** [Gå til side](#)  
Det er målt høydeforskjell på mellom 15-30 mm gjennom hele rommet. Tilstandsgrad 2 gis med bakgrunn i standardens krav til godkjente måleavvik.

- Det er målt høydeforskjell på mellom 15-30 mm gjennom hele rommet. Tilstandsgrad 2 gis med bakgrunn i standardens krav til godkjente måleavvik.

- For å få tilstandsgrad 0 eller 1 må høydeforskjeller rettes opp. Det vil imidlertid sjelden være økonomisk rasjonelt som et enkeltstående tiltak i en bolig som dette. Dersom boligen en gang skal renoveres, kan man vurdere slike tiltak.

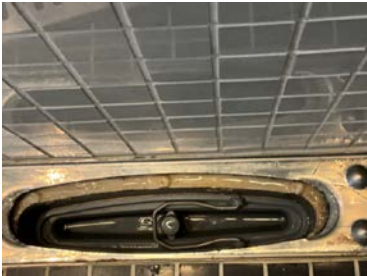
9. ETASJE > BAD (7,0 M²)

Sanitærutstyr og innredning er visuelt kontrollert uten å avdekke avvik utover normal bruksslitasje.
