Tilstandsrapport

Boligbygg med flere boenheter

Malerhaugveien 15, 0661 OSLO

Boligbygg med flere boenheter - Byggeår: 2024

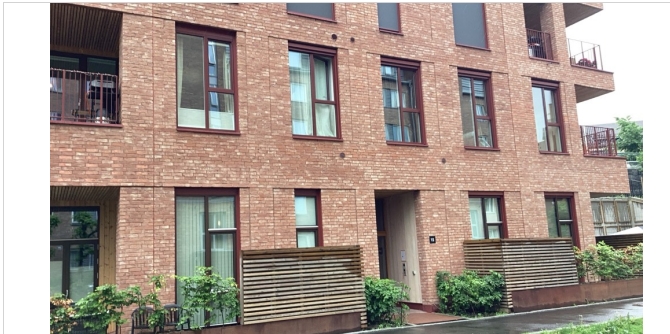
Byggeår
2024

Kommentar
Boligbygg med flere boenheter oppført i 2024. Bygningen er oppført etter byggeforskrifter gjeldende på oppføringstidspunktet og fremstår med normal god standard ut fra alder.

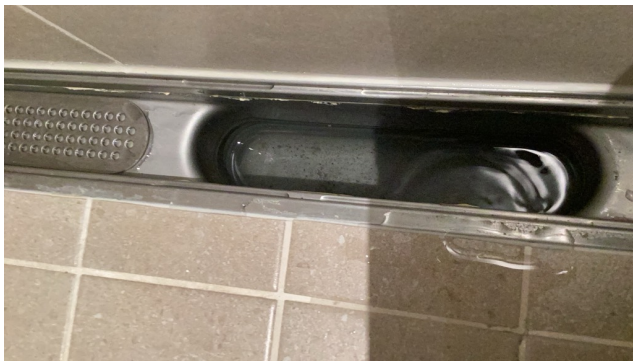
Badet har plastsluk med klemring. Tettesjiktet/membranen er skjult i konstruksjonen, noe som begrenser muligheten for inspeksjon. Vurderingen er basert på synlige forhold, alder og tilgjengelig dokumentasjon.

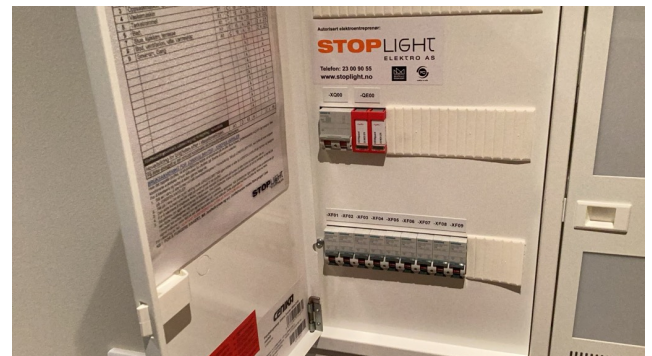
Takstmannen er ikke autorisert for kontroll av elektriske anlegg. Kommentarene vedrørende dette punktet er basert på visuell observasjon og generell bygningsfaglig kunnskap. Det elektriske anlegget er ikke kontrollert utover det som følger av Forskrift til avhendingslova, og det er ikke foretatt målinger eller funksjonstesting som krever spesialkompetanse eller autorisasjon.
