ARKITEKTTEGNET DRØMMEVILLA PÅ TVEITERÅS

Ole Brinchs veg 10

Tilstandsrapport

Befaringsdato: 21.11.2025

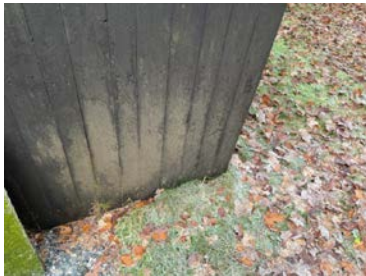
Vurdering av avvik:

- Det er påvist andre avvik:
- Kort avstand mellom terreng/terrasse og kledning. Over tid kan dette før til økt fuktopptrekk og skader på kledning.

Konsekvens/tiltak

- Andre tiltak:
- Det anbefales å etablere tilstrekkelig avstand mellom terreng/terrasse og kledning, alternativt kan en benytte drenerende masser som minimerer vannsprut fra terreng som kan skade kledning. Gitterrist foran dør kan vurderes på terrasser. Det bør likevel være tilstrekkelig avstand mellom drenerende masser og kledning. Ved skade på kledning bør denne skiftes ut.

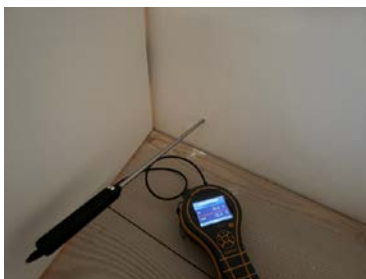
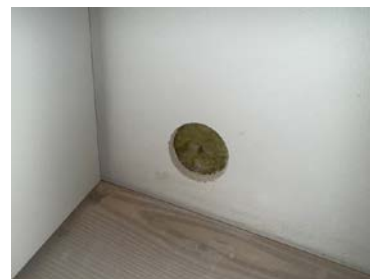
Det ble foretatt hulltaking fra tilliggende rom mot dusjsone, uten å avdekke unormale fuktforhold.

Relativ luftfuktighet ble målt med probe. Den viste relativ luftfuktighet på 40,2% ved en temperatur på 22,8 grader.

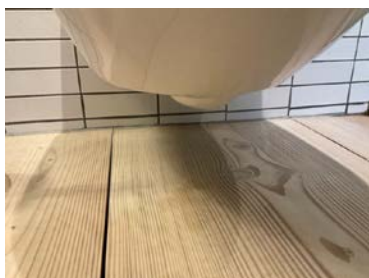
Vurdering av avvik:

- Det er påvist andre avvik:
- Vegghengt toalett med innebygd sisterner mangler drengåpning/spalte nederst. Ved lekkasje kan vann samle seg skjult bak veggen og gi skader som oppdages sent.

Konsekvens/tiltak

- Andre tiltak:
- Undersøk om sisternen har godkjent lekkasjesikring fra produsent, eller vurder å etablere drengåpning/spalte for å sikre at eventuell lekkasje oppdages.

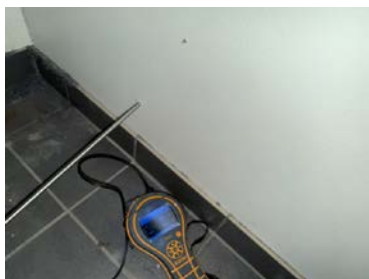
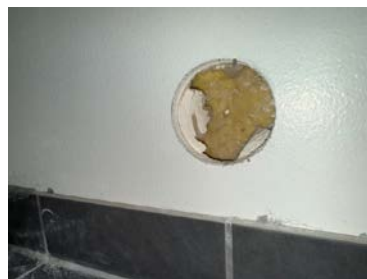
Det ble foretatt hulltaking fra tilliggende rom mot dusjsone, uten å avdekke unormale fuktforhold.

Relativ luftfuktighet ble målt med probe. Den viste relativ luftfuktighet på 42,2% ved en temperatur på 23,8 grader.
