TVEITA

Nåkkves vei 1

Tilstandsrapport

2-ROMS LEILIGHET MED BALKONG

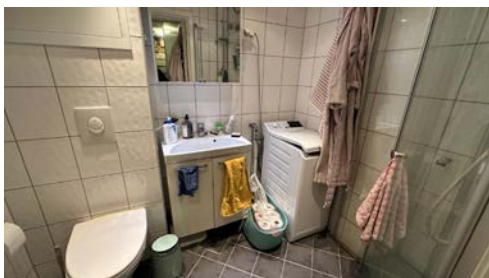
2.ETASJE > BAD

Dør er plassert i våtsonen på badet, noe som over tid kan føre til fuktskader på dørblad og karm.
Alternativ plassering anses som vanskelig grunnet rommets utforming.

Det er registrert stedvis riss i flisfuger.

Sprek/riss i fliser i våtrom har i utgangspunktet liten betydning for funksjonaliteten på badet så sant membransjikt bak fliser er tett.
Ellers har overflater har normal og forventet bruksslitasje.

Det ble registrert noe antydning til bom (hulrom) i enkelte fliser, samt stedvis mindre riss i flisfuger. Dette vurderes å ha begrenset betydning i seg selv, så lenge membranen under flisene er intakt.

- Oppgradering av badet vil være naturlig ved eventuell modernisering og må til for å lukke avviket.

Men membran kan ikke lengre garanteres.

Konsekvens - Når tettesjiktet har passert over halvparten av forventet levetid, øker risikoen for fuktskader og lekkasjer over tid. Ved endret bruk eller økt fuktbelastning kan eksisterende løsninger svikte, og behovet for full oppgradering av badet kan oppstå tidligere som følge.

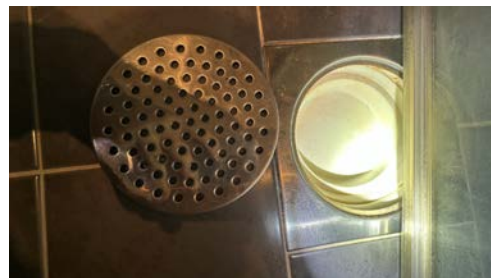
2.ETASJE > BAD

Det ble utført hulltaking i tilstøtende rom (gang), uten å påvise unormale avvik/symptomer.
Bemerkning, hulltak bak dusjsonen ble ikke utført grunnet betongkonstruksjon.

Søket med pigger i treverket viste en måling på --% (ingen utslag), noe som ikke indikerer unormale fuktverdier på befaringstidspunktet.

Det ble i tillegg, rutinemessig søkt etter fukt i dusjsonens vegger med fuktindikator (Protimeter SM) på befaringen, og det var ingen indikasjoner på fukt.
Fuktsøk gir kun en indikasjon og må ikke oppfattes som en garanti for baderommet. Gulv måles ikke.

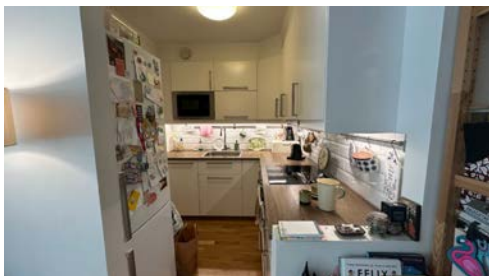
2. ETASJE > STUE/KJØKKEN

- Det er avvik:
- Det mangler tettemuffer i enden av varerør på rør-i-rør-systemet på kjøkkenet, under vasken.

- Tiltak:
 - Tiltak - For å lukke avviket må tettemuffer på rørene under vasken på kjøkkenet.
- Konsekvens - Ved en eventuell vannlekkasje blir vannet ført til kjøkkenet, isteden for til rørskapet, som igjen leder vannet til et rom med sluk.
- Innholdsfortegnelse
- Konsekvens: Vanskeligere å identifisere og stenge riktig kurs ved lekkasje/arbeid, noe som kan gi forsinket feilretting og økt risiko for feilbetjening.
- Tiltak: Etabler/monter innholdsfortegnelse/merking i fordelerskapet (kursoversikt) og merk rørkurser i henhold til hva de betjener.

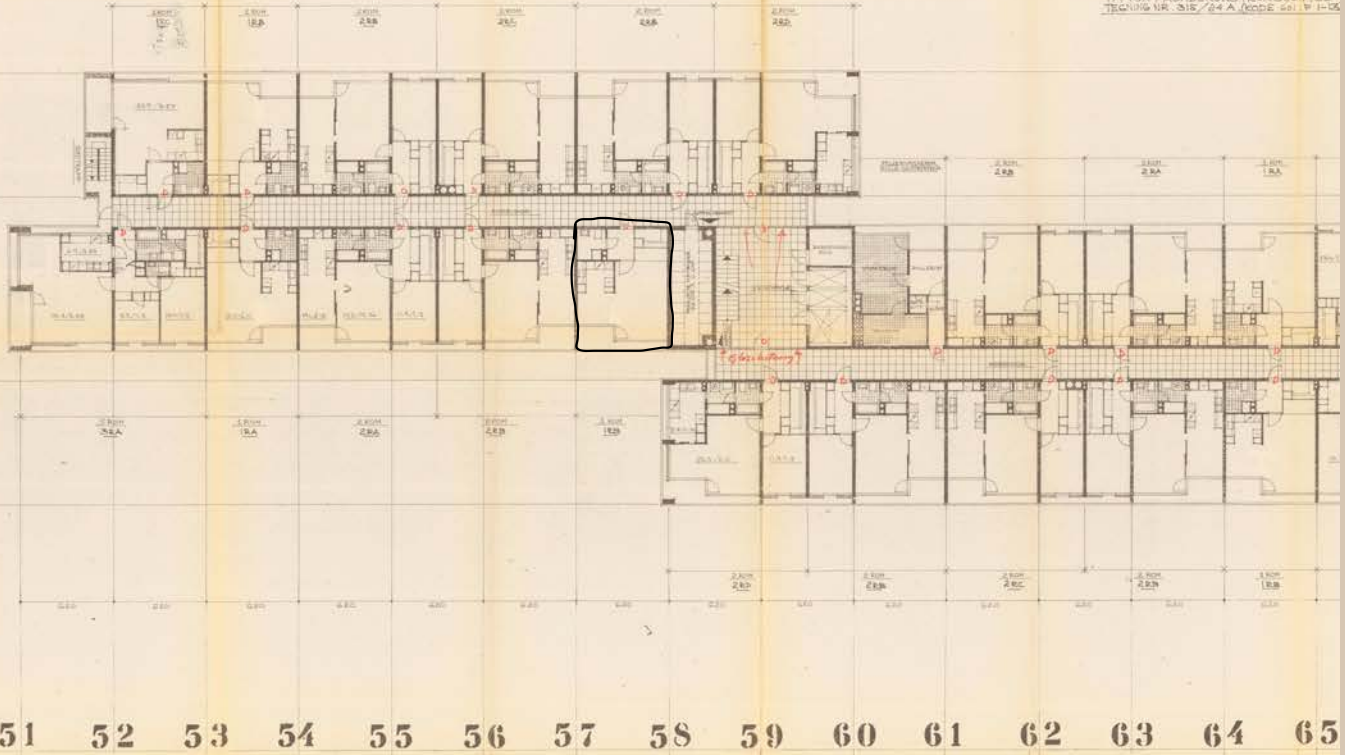
ANTALL LEILIGHETER PR. ETASJE:
 1 ROMS 7
 2 ROMS 15
 3 ROMS 21
 TILS 21

TYPISK FASADEKONSTRUKSJON, SE
 TEKNISKE NR. 315/24 A (kode 501 P 1-10)
