Nattlandsveien 97

Befaringsdato: 14.01.2026

# Tilstandsrapport

## AKSJELEILIGHET (I BLOKK)

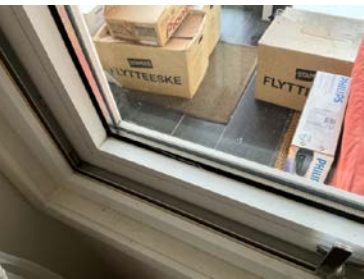
Noe mindre tregheter

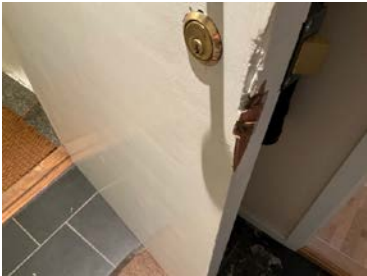
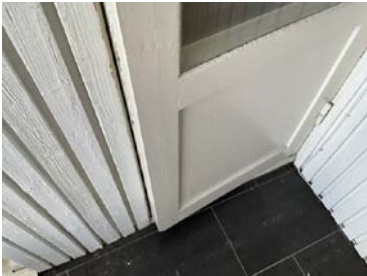
### TG 2 Dører

- Det er påvist andre avvik:
- Dørene bærer preg av elde/slitasje. Skade på dørblad.

- Andre tiltak:
- Dørene bør skiftes.

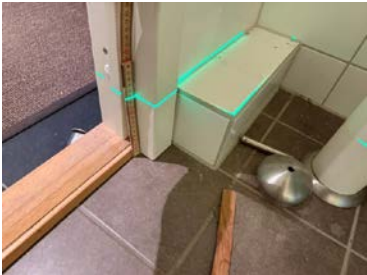
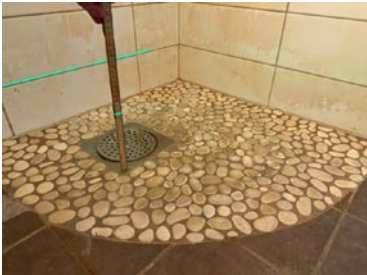
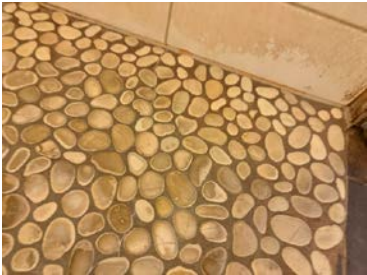
- Vurdering av avvik:**
- Det er påvist at høydeforskjell fra topp slukrist til gulv/synlig topp membran ved dørterskel er mindre enn 25 mm.
  - Stedvise riss i overflater.

- Andre tiltak:

- Vær oppmerksom ved bruk. For å få tilstandsgrad 0 eller 1 må gulvet bygges om, for å få riktig fall til sluk. Det vil imidlertid sjelden være økonomisk rasjonelt som et enkeltstående tiltak. Ved en eventuell renovering, påse at våtrommet bygges med riktig fall til sluk.

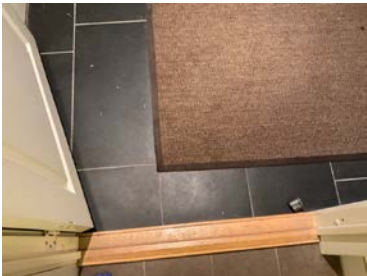
- Vurdering av avvik:**
- Våtrommet mangler tilluftsventilering, f.eks. spalte/ventil ved dør.

- Det bør etableres tilfredsstillende tilluft til våtrom f.eks. luftespalte ved dør e.l.

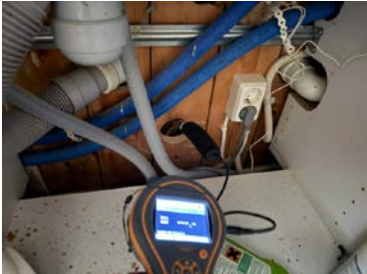
Det ble foretatt kontroll av fukt i treverk med pigger. Ingen utslag ved kontroll.

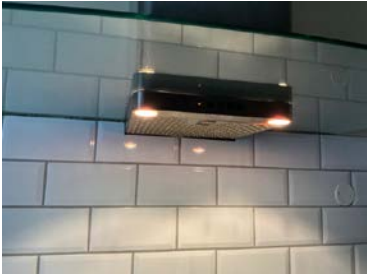
- Vurdering av avvik:
- Avtrekksvifte er defekt.

Kostnadsestimat: Under 20 000

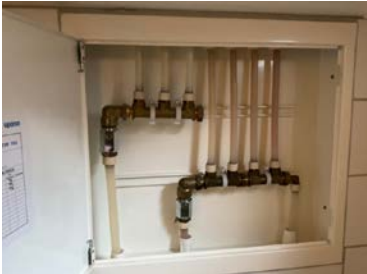
Vurdering gjelder for vannrør i den aktuelle leiligheten. Tilstandsgrad er i hovedsak satt på bakgrunn av alder. Evt. åpenbare feil og mangler kommenteres dersom disse er synlige på befaring. Felles avløpsrør, stigeledninger e.l. er ikke kontrollert. Hovedstamme/vannrør er skjult. Skjult ledningsnett kan være av eldre årgang.

Forventet levetid (iht. Byggforskeren 700.320):  
- Pex-rør: 25-75 år
