Sagdalsveien 7A

# Tilstandsrapport

📍 Sagdalsveien 7 A, 2010 STRØMMEN

Befaringsdato: 25.02.2026

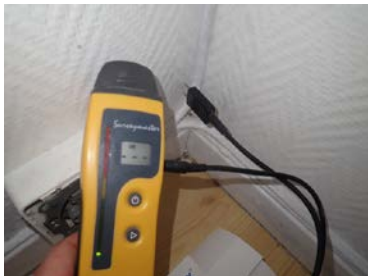
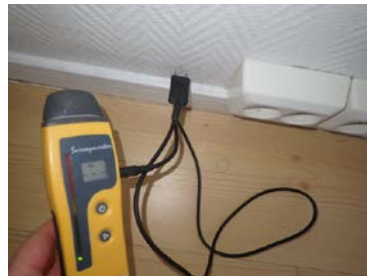
Det er foretatt stikktakninger på misfarging av vegger mot yttervegger.  
Ingen fuktutslag påvist på målesteder.

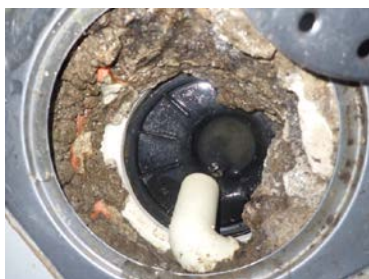
### Vurdering av avvik:

- Det er avvik:

Utførelsen med hensyn til bruk av slukmansjett og membran er uoversiktlig, og det kan derfor ikke verifiseres at løsningen er fullgod og sikker mot lekkasjer. Krever oppfølging med jevnlig ettersyn.

Overvåk tilstanden jevnlig. Tettesjikt har en alder som tilsier at det er kort/liten gjenværende restlevetid. På bakgrunn av alderen er det grunn til å varsle om risiko for skjulte avvik, svekket funksjon, usikker restlevetid eller lignende forhold som utvikles over tid. Med bakgrunn i alderen kan ikke lekkasjesikkerheten til våtrommet verifiseres og bør etableres på nytt. Det anbefales at badet oppgraderes eller totalrenoveres før videre bruk for å unngå potensielle følgeskader som følge av fukt eller lekkasje.

**Kostnadsestimat: 200 000 - 500 000**

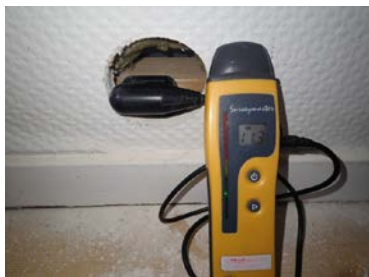
### 1 TG 1 Tilliggende konstruksjoner våtrom

Det er boret 73 mm hull fra tilstøtende rom mot våtsonen for å foreta fuktmålinger i konstruksjonen. Det er foretatt fuktmålinger med pigger i bunnsvill uten å påvise unormale forhold.

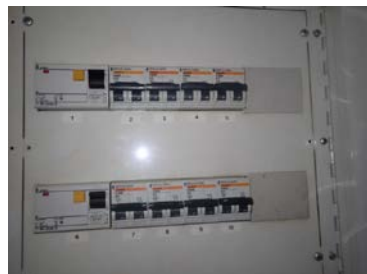
Ja Det anbefales en grundig kontroll av det elektriske anlegget, da det ikke foreligger dokumentasjon på en nylig utført kontroll eller på selve utførelsen. Dette kan bidra til å sikre at anlegget er i forskriftsmessig stand og oppfyller dagens sikkerhetskrav.
