# Nebbestølen 41

Befaringsdato: 14.01.2026 Rapportdato: 19.01.2026 Oppdragsnr.: 20286-2531 Referansenummer: RG1791

# Tilstandsrapport

## LEILIGHET I BOLIGBLOKK

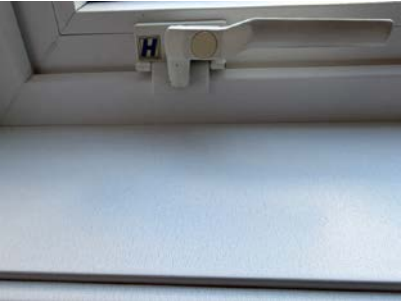
Det er noe riss/krakelering i noen eldre vindustilsetninger. Mer enn halvparten av forventet brukstid er oppbrukt. Eldre vinduer har normalt sett dårligere isoleringsevne og dårligere vindtetting rundt karmen enn nyere vinduer.

Riss/krakerling i vindustilsetning på hovedsoverom.

Vindustilsetninger med riss/krakelering bør lokal utbedres, ev. skiftes v/ behov. Tidspunkt for eventuell utskifting av vinduer er vanskelig å anslå da dette vil variere ut i fra klimatiske forhold, vedlikeholdintervall etc.

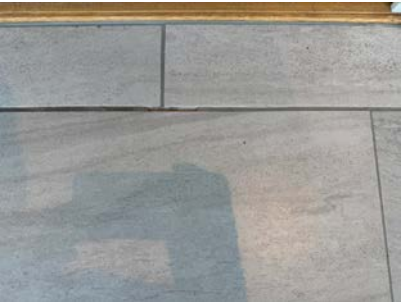
Vedr. Bom i gulvfliser: I utgangspunktet er det ikke en stor risiko forbundet med bom i gulvfliser. Dersom det oppstår sprekker i gulvfliser eller gulvfliser delvis løsner fra underlag/fliselim må det utføres tiltak.

Delvis oppsprukket fuge mellom gulvfliser pga. bevegelse i flis.

Gulvfliser som virker å ha delvis løsnet fra fliselim bør utbedres.

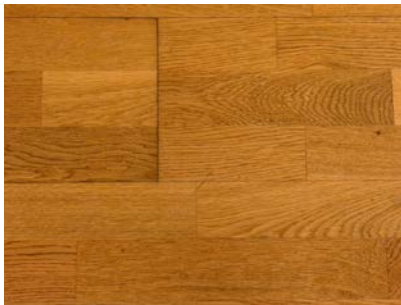
Glip i skjøt og slitasje i parkett i stue.

Generell oppgradering av eldre overflater må påregnes hvis man ønsker dagens standard. Parkett bør slipes/behandles, ev. skiftes dersom striper/hakk er for dype.

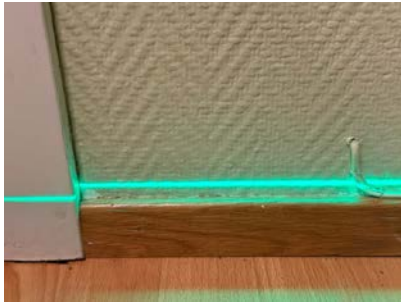
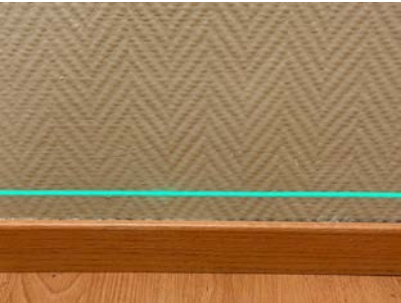
- Det er målt høydeforskjell på mellom 15-30 mm gjennom hele rommet. Tilstandsgrad 2 gis med bakgrunn i standardens krav til godkjente måleavvik.

Bilder viser skjevheter i gulv i entre/gang.

- For å få tilstandsgrad 0 eller 1 må høydeforskjeller rettes opp. Det vil imidlertid sjelden være økonomisk rasjonelt som et enkeltstående tiltak i en bolig som dette. Dersom boligen en gang skal renoveres, kan man vurdere slike tiltak.

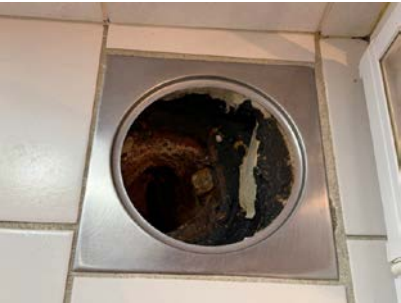
Rommet var i bruk da leiligheten var bebodd, men fremstår som et eldre våtrom. På bakgrunn av alder på membran/tettesjikt/slukløsning og risiko for lekkasje og skader må det påregnes utskiftning. Det er derfor heller ikke gjennomført en detaljert tilstandsvurdering av hver enkel bygningsdel i rommet.

Eldre støpejernsluk i dusjsone.

Det er opp til ny eier å vurdere oppgradering. For å oppfylle dagens krav til våtrom, medfører dette betydelige utgifter. Det anbefales også å skifte, vann- og avløpsledninger og sluk i forbindelse med en eventuell oppgradering. Dersom våtrommet har varmekabler bør disse også skiftes v/ oppgradering.

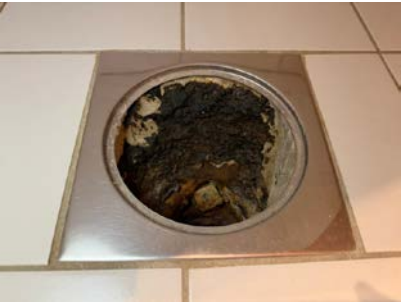
Eldre støpejernsluk i gulv under baderomsinnredning.

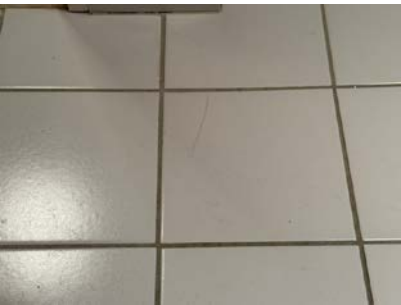
Sprekk i gulvfliser v/ dør.

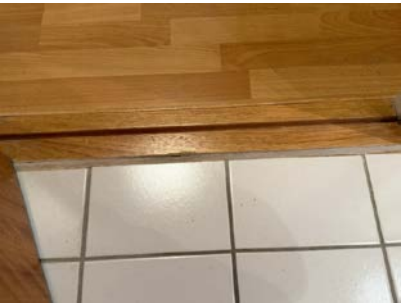
Feil type dørterskel på bad. På bad skal dørterskel være flat slik at det blir tilluftspalte under dørblad.

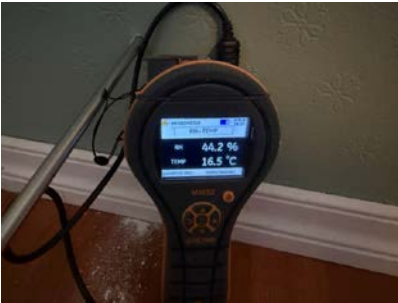
Hulltaking er foretatt på soverom. Relativ luftfuktighet ble målt med lang probe. Den viste relativ luftfuktighet på 44,2 % ved en temperatur på 16,5 grader.

Relativ luftfuktighet under 60 % anses å være tørt.  
Relativ luftfuktighet mellom 60-74 % er akseptabelt.  
Relativ luftfuktighet mellom 75-85 % anses å være fuktig.  
Relativ luftfuktighet mellom 86,5-100 % anses å være meget fuktig.  
Relativ luftfuktighet på 100% anses å være vått.

Måling av relativ luftfuktighet.

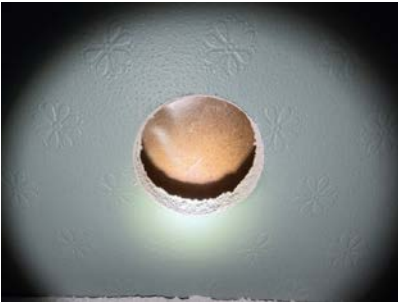
Mrk. Det er montert plast inni vegg mellom bad - soverom. Det er ikke nødvendig med plast i innervegger. Plast bør fjernes v/ renovering.

Synlig del av veggkonstruksjon etter hulltaking. Det er montert hvit blindlokk etter hulltaking.

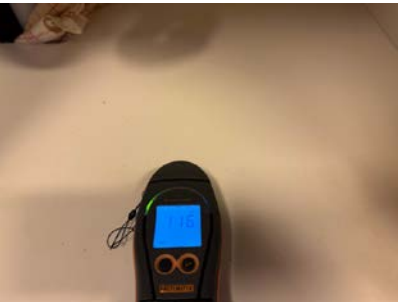
Ingen forhøyede fuktverdier ble registrert i kjøkkenbenken.

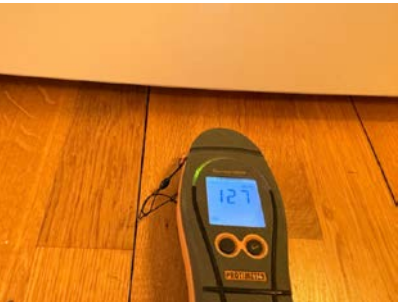
Parkett har fuktskade v/kjøleskap plass. Parkett har en del slitasje/striper.

Fuktskade i parkett v/ kjøleskap plass. Ingen forhøyede fuktverdier ble registrert i det aktuelle område på befaringsdagen.

Fuktskade i parkett v/ kjøleskap plass.

Generell oppgradering av kjøkkenet må påregnes for å oppnå dagens standard. Parkett bør slipes/behandles, ev. skiftes dersom striper/hakk er for dype.

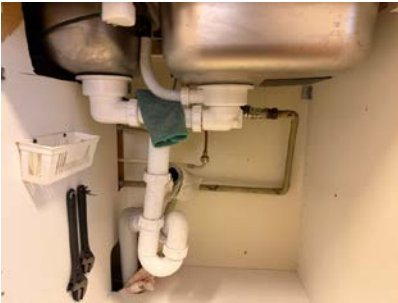
Rørøpplagg under vask.

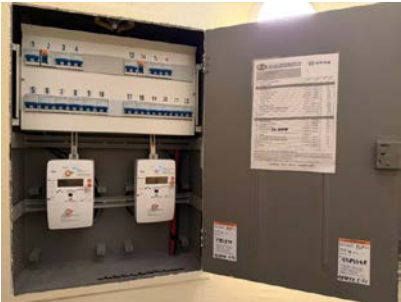
Det har ikke vært utført BKK el-kontroll de senere årene. Forskrift om elektrisk lavspenningsanlegg anbefaler at det blir foretatt regelmessig ettersyn av det elektriske anlegget hvert tiende år. På bakgrunn av overnevnte forhold anbefaler jeg en gjennomgang av det elektriske anlegget.

Sikringsskap i fellesarealer.
