# Tilstandsrapport

Enebolig

Fredensborgveien 60, 0177 OSLO

# gnr. 208, bnr. 247

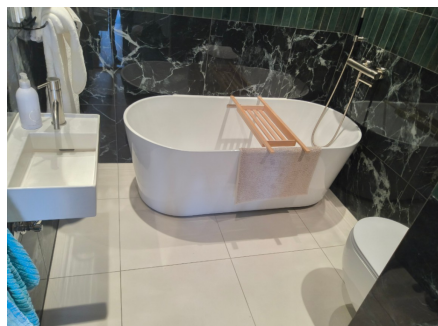
### TG 1 Sanitærutstyr og innredning

Badet er oppført for mindre enn fem år siden og har fremvist dokumentasjon. Hulltaking med fuktmåling er derfor i samsvar med Tryggere Bolighandel ikke utført.

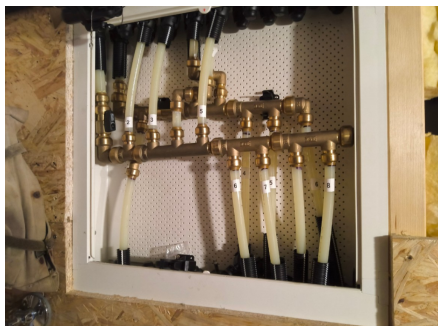
## TE 1 Elektrisk anlegg

Det er ikke avdekket feil eller mangler ved visuell kontroll, men dette gir ingen garanti for at anlegget er uten feil eller mangler. For full kontroll av det elektriske anlegget anbefales det en kontroll av en autorsiert elektriker.

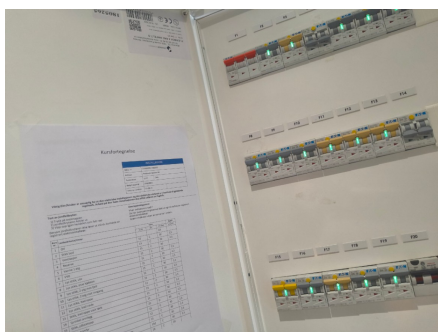
## TG 0 Branntekniske forhold

TG 0 er gitt da det denne kontrollen ikke avslørte avvik, i samsvar med NS 3600, men merk at graden for denne vurderingen har ingen sammenheng med utstyrets alder eller tilstand. For vurdering av slikt utstyr må en med spesialisert kompetanse engasjeres.

1. Er det mangler for brannslukningsutstyr i boligen iht. forskriftskrav på søknadstidspunktet, men minst Byggeforskrift 1985?  
**Nei Huset er sprinklet i tillegg til brannslukningsapparat**
2. Er det skader på brannslukningsutstyr eller er apparatet eldre enn 10 år?  
**Nei**
3. Er det mangler på røykvarsler i boligen iht. forskriftskrav på søknadstidspunktet, men minst Byggeforskrift 1985?  
**Nei**
4. Er det skader på røykvarslere?  
**Nei**

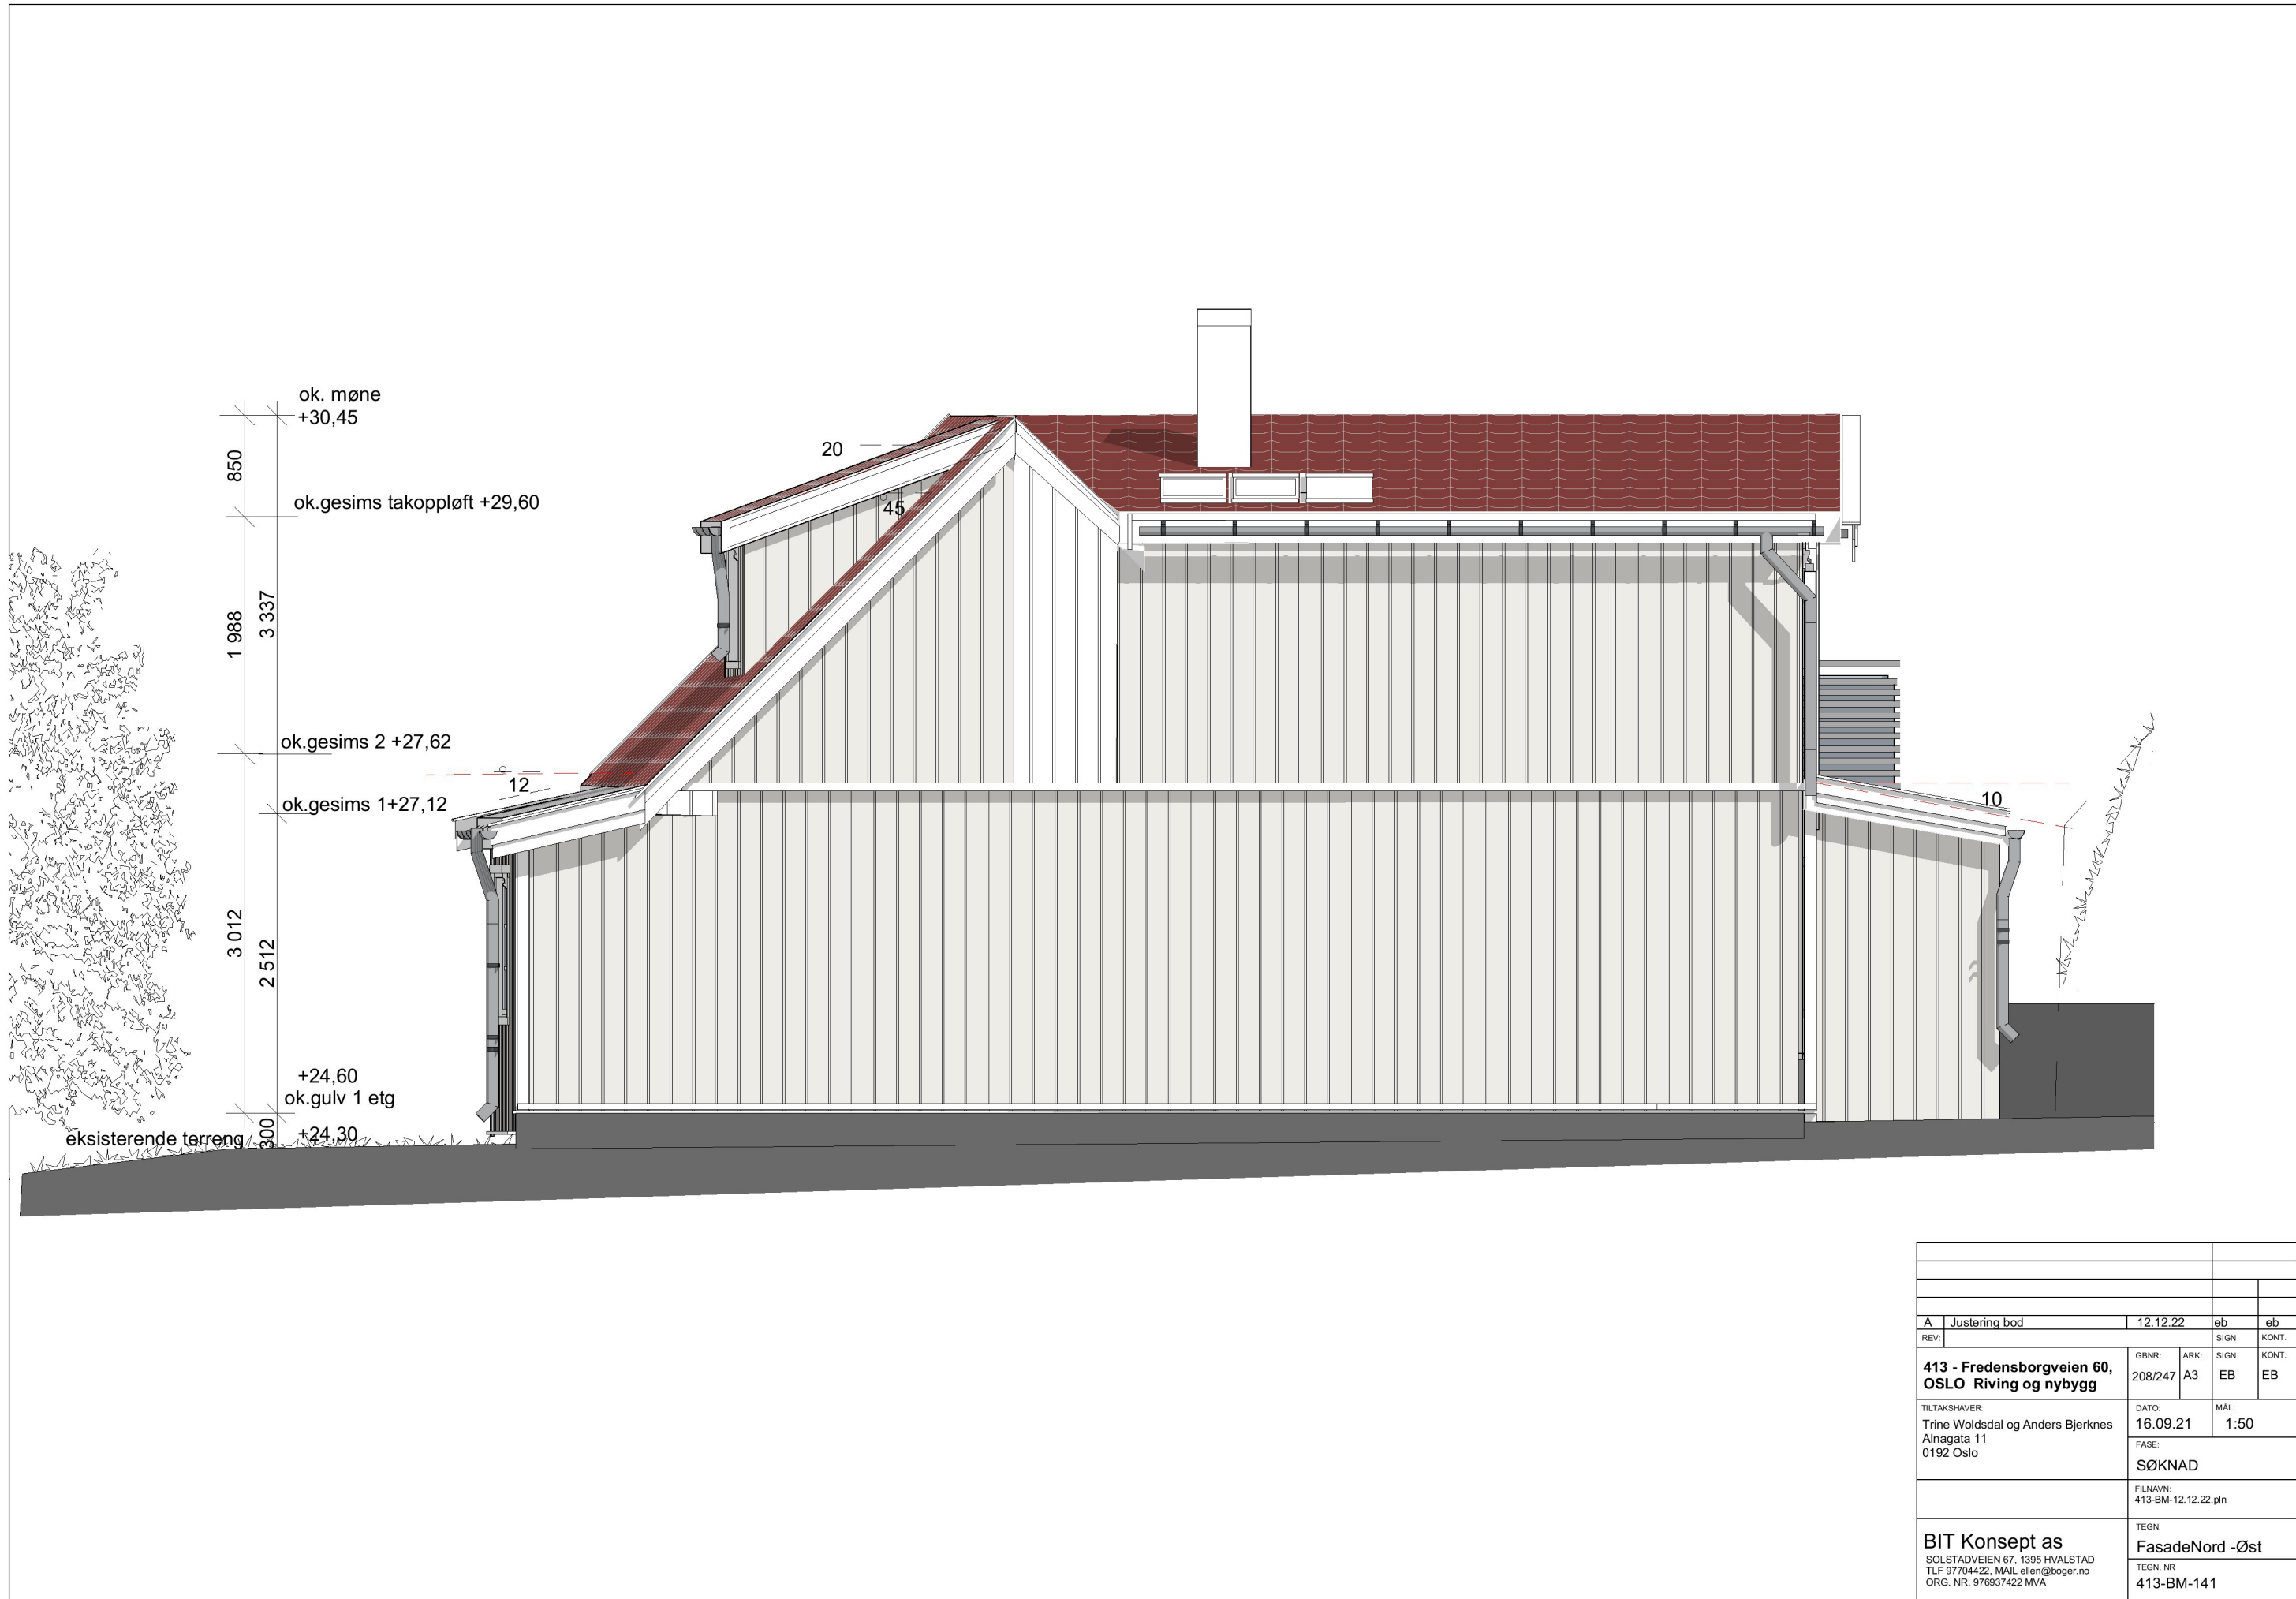
| SOLSTADVEIEN 67, 1395 HVALSTAD TLF 97704422, MAIL ellen@boger.no ORG. NR. 976937422 MVA | | | | TEGN. NR 413-BM-141 | |

| BIT Konsept as | | | | TEGN: FasadeNord -Øst | |

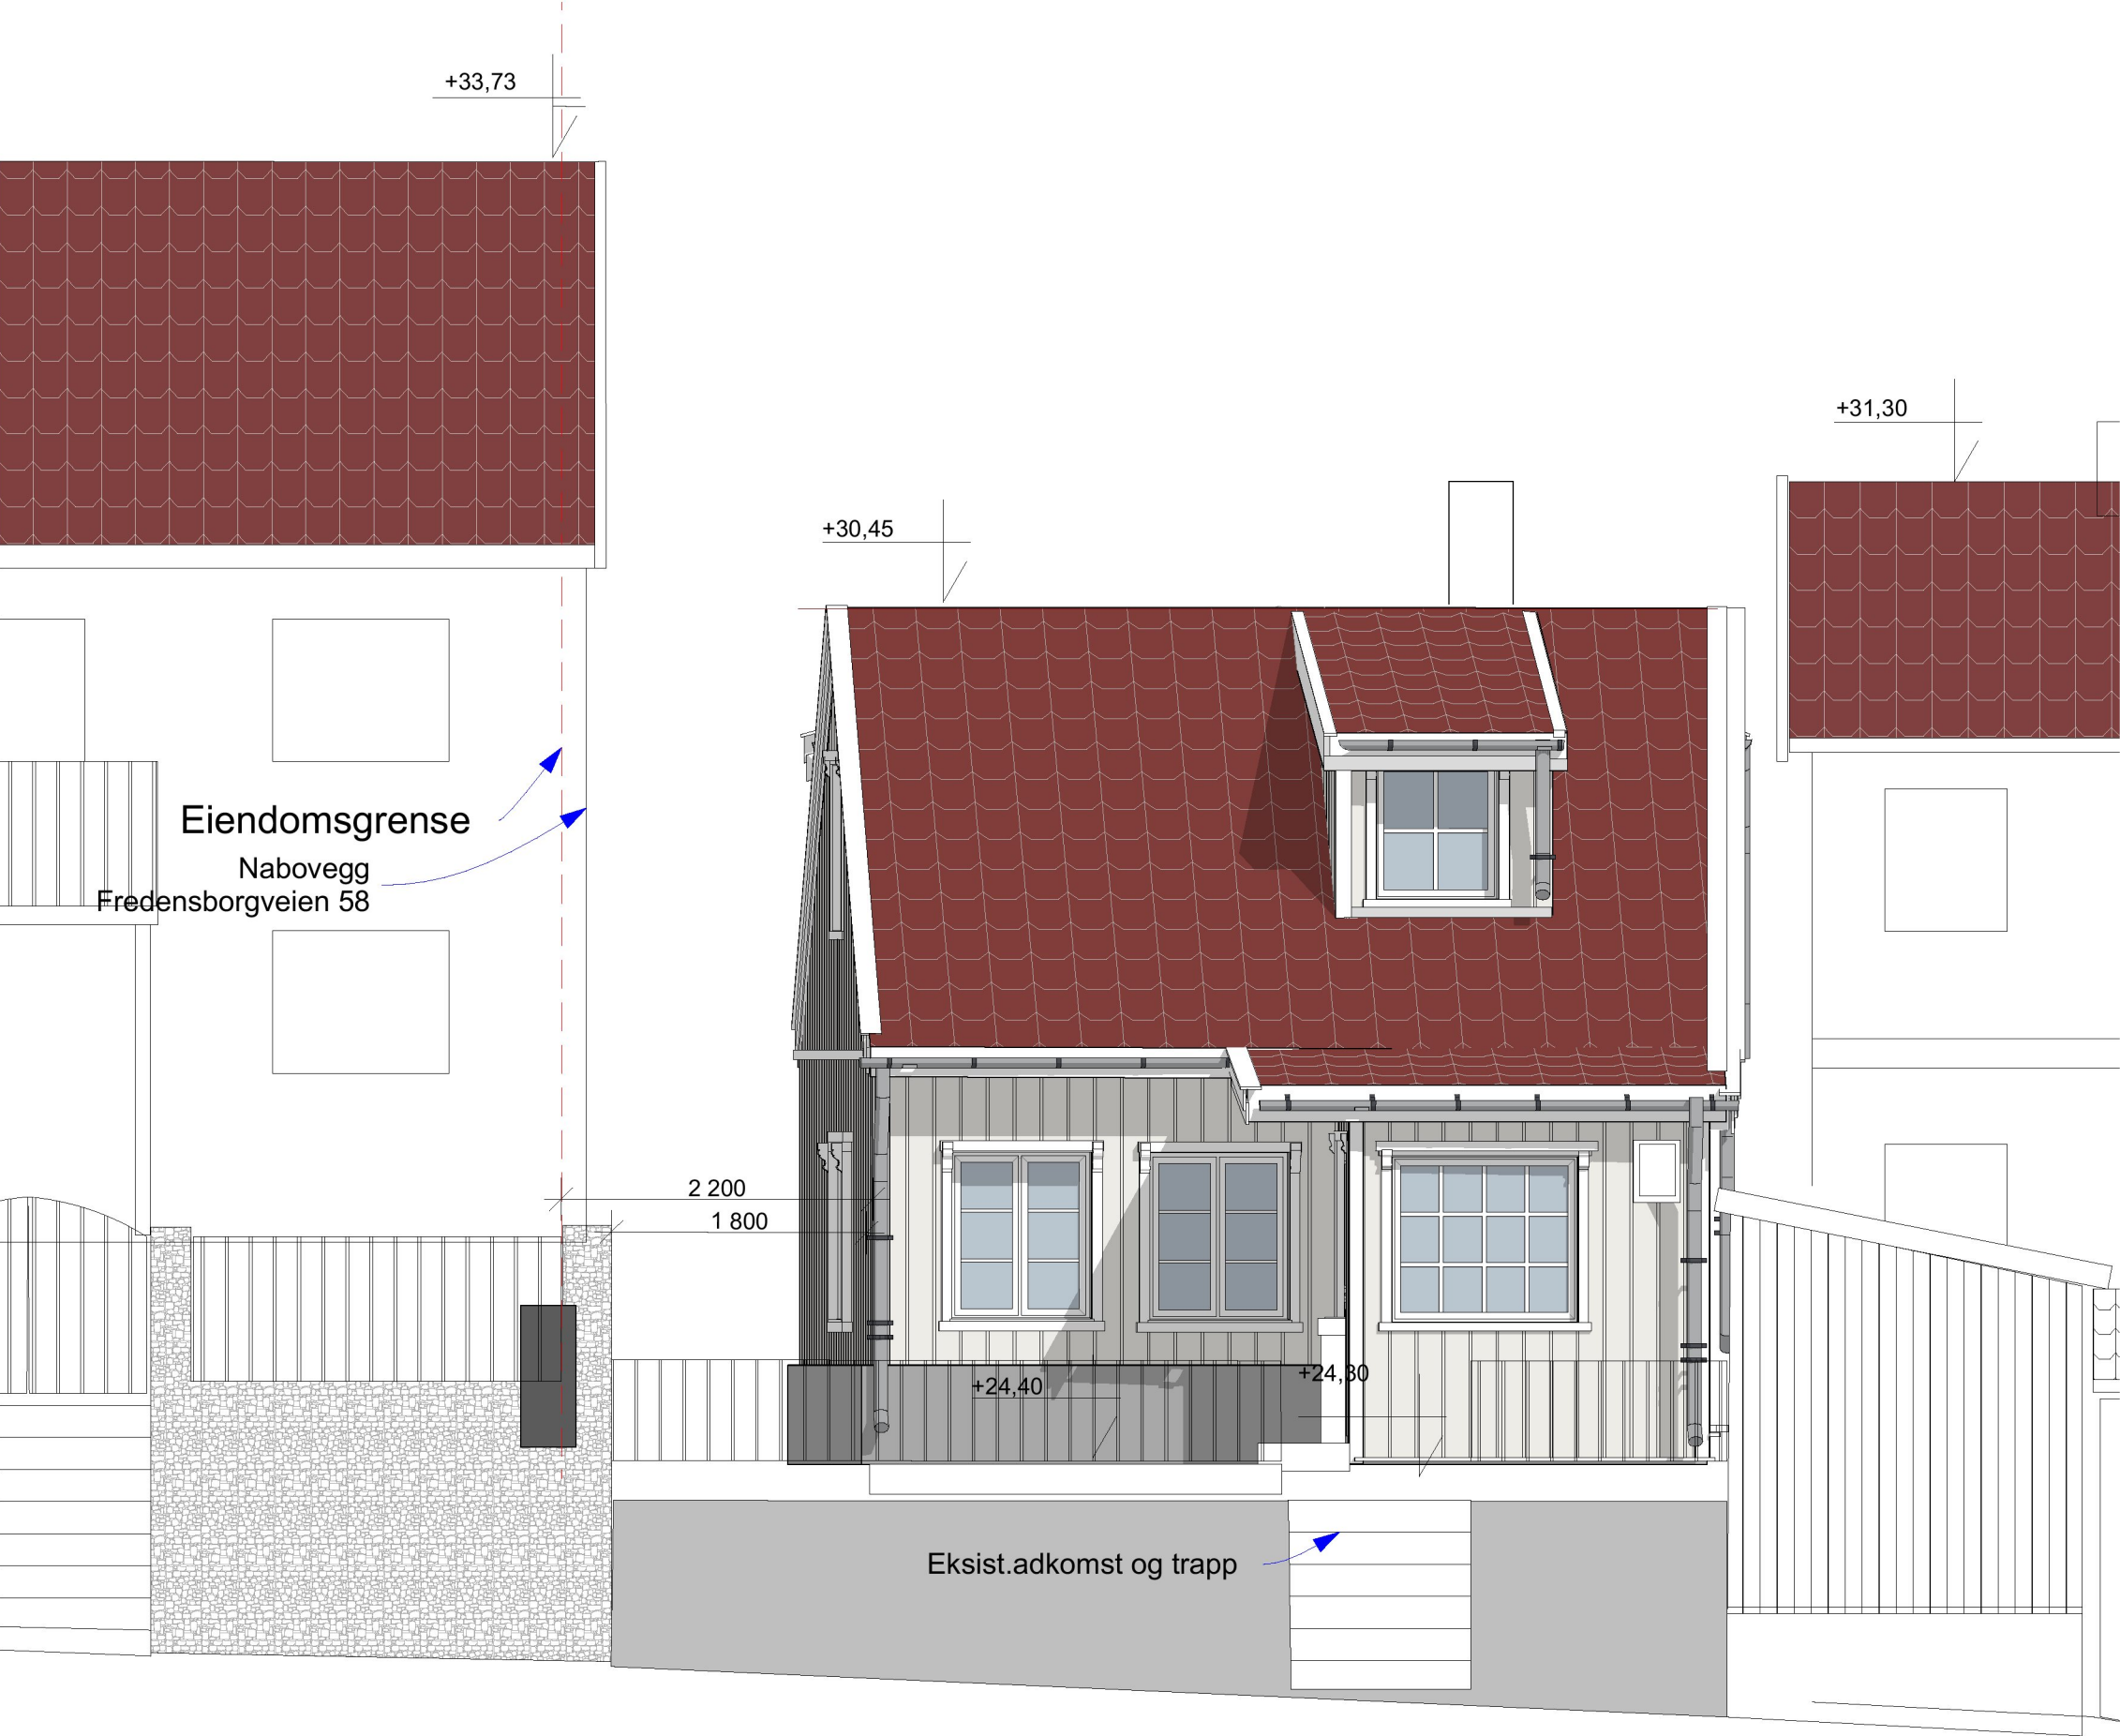
| | | | | | TEGN. NR | | 413-BM-142 | | | | | |

| <b>BIT Konsept as</b><br>SOLSTADVEIEN 67, 1395 HVALSTAD<br>TLF 97704422, MAIL ellen@boger.no<br>ORG. NR. 976937422 MVA | | | | | TEGN: | | Fasade Sør-Øst | | | | | |

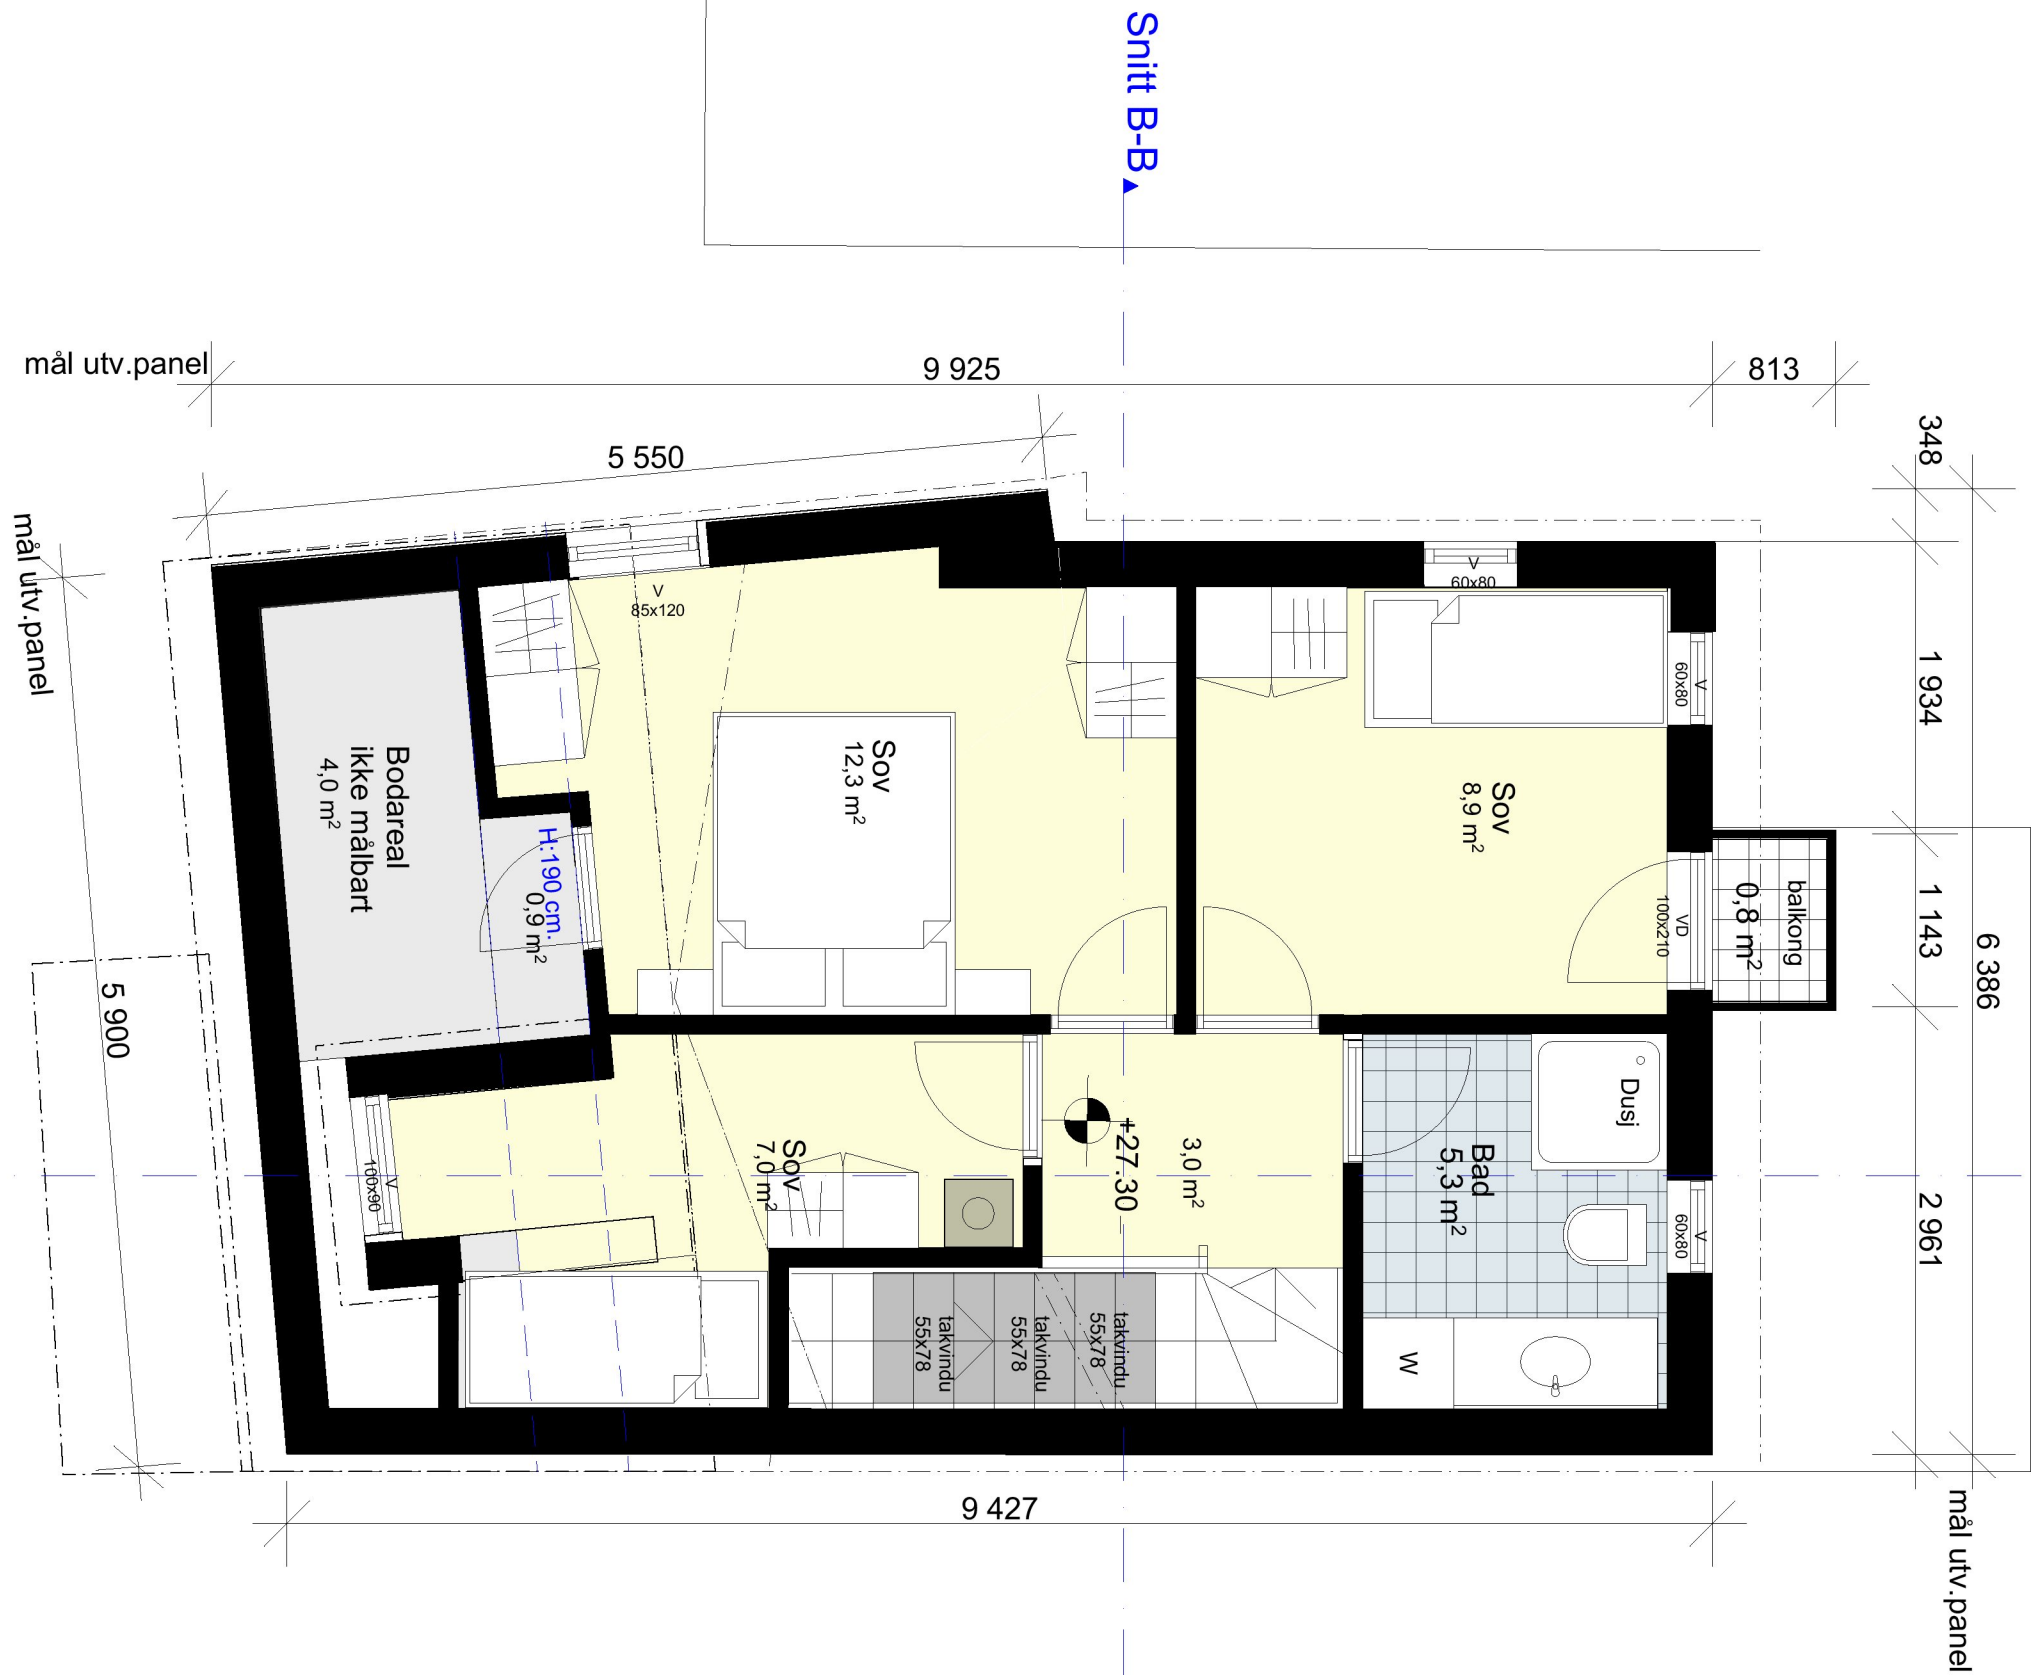
| ORG. NR. 976937422 MVA | | <b>413-BM-106</b> | | | |

| <b>413 - Fredensborgveien 60, OSLO Riving og nybygg</b> | | GBNR: | ARK: | SIGN | KONT. |
