NESTTUN

Fanavegen 27

Innredet loft med sentral beliggenhet. NB! Les salgsoppgave, ikke godkjent boenhet med varsel om tvangsmulkt

Tilstandsrapport

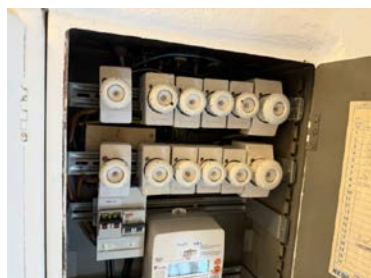
FORHOLD SOM ÅPENBART KAN MEDFØRE FARE FOR HELSE, MILJØ OG SIKKERHET

- Det er påvist avvik innen helse miljø eller sikkerhet.
- Leiligheten er opplyst å ikke være godkjent.

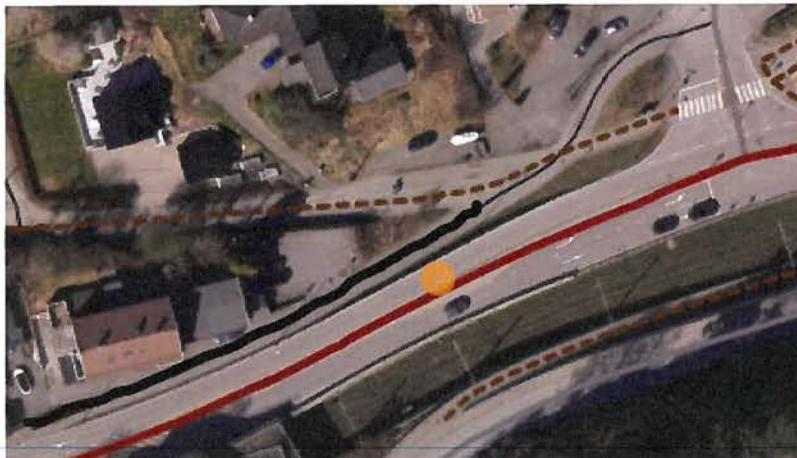
Fig. 1. Flyfoto som viser tilkomst til eiendommen fra offentlig vegnett via privat veg.

Fylkesvegen og tilkomsten til eiendommen gnr. 40 bnr. 307 er regulert i to ulike reguleringsplaner: Reguleringsplan for bybane (plan-id 19170000, vedtatt 2008) og reguleringsplan for sykkelstamveg (plan-id 62870000, vedtatt 2018). Den delen av eiendommen som den aktuelle bygningen ligger på er ikke regulert. Se Fig. 2 og 3, planutsnittene under.

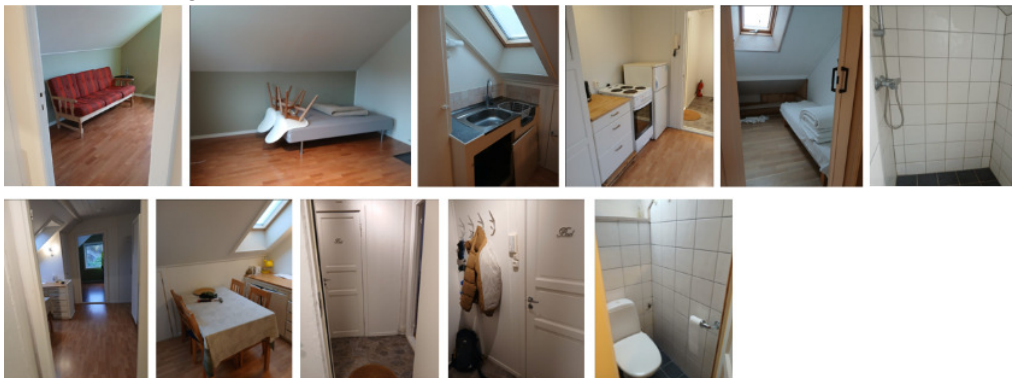
Bilder fra befaringen:

Bruksendring av loft seksjon 7 uten å søke:

Det følger av plan- og bygningsloven § 20-2, jf. § 20-1 bokstav d, at varig eller tidsbestemt bruksendring er søknadspliktig.

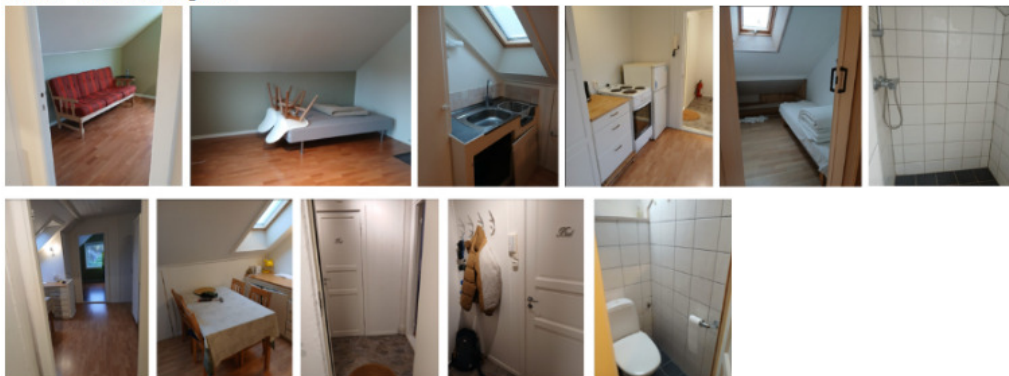
Bilder fra befaringen:

Bruksendring av loft seksjon 7 uten å søke:

Det følger av plan- og bygningsloven § 20-2, jf. § 20-1 bokstav d, at varig eller tidsbestemt bruksendring er søknadspliktig.
