Hagelundveien 6

Velkommen til  
din nye bolig

# Tilstandsrapport

Boligbygg med flere boenheter  
Hagelundveien 6, 0963 OSLO  
OSLO kommune  
# gnr. 94, bnr. 353, snr. 13

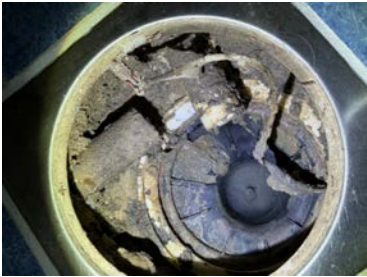
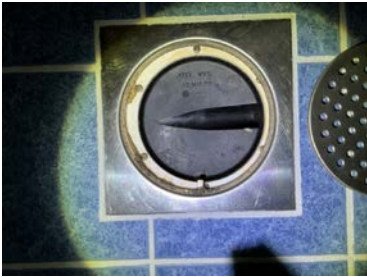
2. ETASJE > BAD

Membran er et fuktsperrende sjikt som skal hindre vann i å trenge underliggende konstruksjoner. Tilstedeværelse og full tilstand kan ikke vurderes ved visuell inspeksjon i rommet.

- Membranen har passert halvparten av forventet levetid. Når membranen eldes, svekkes den gradvis og kan utvikle mindre utettheter som slipper fukt ned i konstruksjonen. Hvor raskt dette skjer avhenger av kvalitet, utførelse og bruk, og regelmessig tilsyn er viktig. En full oppgradering med nytt tettesjikt må påregnes på sikt, selv om det er vanskelig å si nøyaktig når.

Badet har nådd en alder der konstruksjonene svekkes som følge av naturlig aldring og bruk. Dette øker risikoen for fuktproblematikk, og jevnlig overvåking anbefales. En totaloppussing med nytt vannnett sjikt må påregnes innen nær fremtid. Tilstanden på overflater henger sammen med sluk og membran/vannnett sjikt, som må fornyes samtidig ved en eventuell oppgradering.

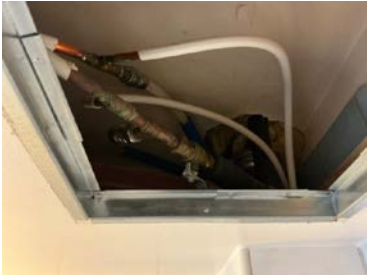
1 TO 1

- Fordelerstokken er plassert over baderomshimlingen uten vanntett skap. Hvis en lekkasje skulle oppstått på rørene kan denne være vanskelig å oppdage, og tilstøtende konstruksjoner risikerer vannskader.
