FROGNER

Drammensveien 93F

Velkommen til
din nye bolig

Tilstandsrapport

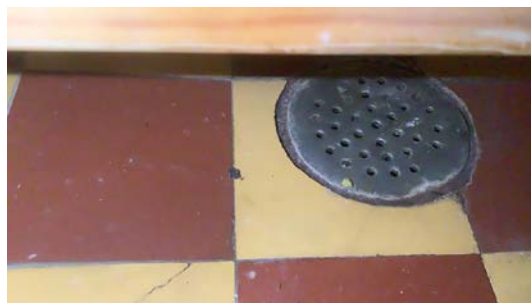
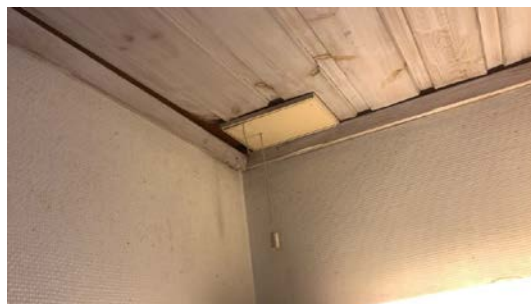
1. ETASJE > BAD

Konsekvensen av å ikke utbedre forholdene er økt risiko for fuktskader, lekkasjer og soppdannelse, samt at dagens løsning ikke tilfredsstillende gjeldende krav til våtrom.

For å sikre en løsning som oppfyller gjeldende krav, bør tettesjikt, sluk og røropplegg oppgraderes og dokumenteres. Det bør gjennomføres en fullstendig rehabilitering av baderommet, inkludert utskifting av sluk, etablering av godkjent membranløsning og oppgradering av ventilasjon. Konsekvensen av å ikke utbedre forholdene er økt risiko for fuktskader, lekkasjer og soppdannelse, samt at dagens løsning ikke tilfredsstillende gjeldende krav til våtrom.

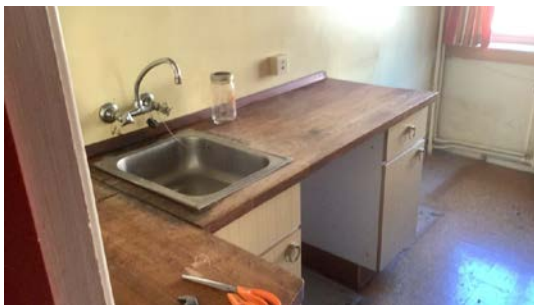
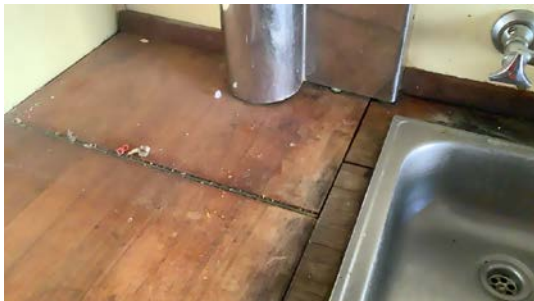
1. ETASJE > KJØKKEN

Eldre utidsmessig innredning med heltre benkeplate og nedfelt rustfri oppvaskkum.

- Det er påvist at overflater/kjøkkeninnredning har omfattende skader.

Overflater og kjøkkeninnredning med omfattende skader bør utbedres eller skiftes ut for å sikre tilfredsstillende funksjon og hygiene. Dersom tiltak ikke gjennomføres, kan det medføre redusert brukskvalitet, økt risiko for ytterligere skader og mulig påvirkning på innneklima.

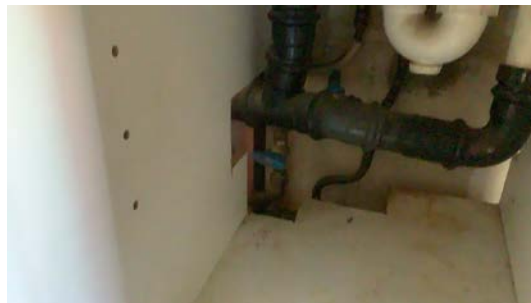
TE 2 Avløpsrør

- Tidspunkt for utskifting av avløpsrør nærmer seg.
- Eldre avløpsrør har blant annet større sannsynlighet for lekkasjer, noe som kan føre til omfattende og kostbare vannskader i boliger.

Anlegget fungerer slik det er i dag, men ut ifra alder kan skader plutselig oppstå på eldre anlegg. Da over halvparten av forventet brukstid er oppbrukt, kan det plutselig oppstå svekkelser som kan føre til lekkasjer.

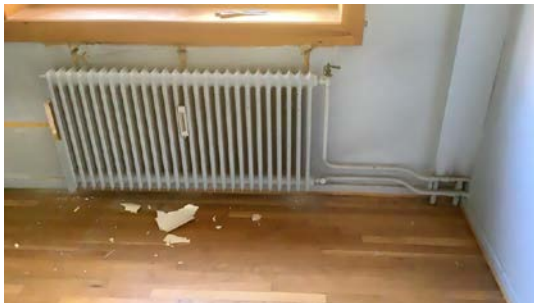
Eldre radiatorer bør følges opp med jevnlig tilsyn og vedlikehold for å redusere risikoen for lekkasjer eller funksjonssvikt, som kan føre til skader på bygningens øvrige konstruksjoner. Ved renovering anbefales det å vurdere utskifting og å sørge for dokumentasjon fra fagperson.
