Vøyensvingen 13

# Tilstandsrapport

Boligbygg med flere boenheter  
 Vøyensvingen 13, 0458 kommune  
#

Befaringsdato: 21.10.2025    Rapportdato: 15.12.2025    Oppdragsnr.: 22387-1186    Referansenummer: ZF2172  
Foretak: HAUGANE TAKST AS    Takstingeniør: Jonas Haugane

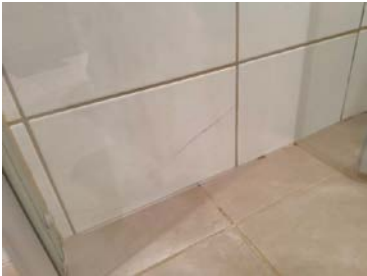
### 4. ETASJE > BAD

- Det er påvist at flisfuger har riss/sprekker.
- Det er påvist sprekker i fliser.

TG2 er satt da flisarbeidene har passert halvparten av forventet brukstid, samt sprekk i flis. Med økende alder og bruk øker risikoen for slitasje, svekket tetthet i fuger og membran, samt behov for vedlikehold eller utbedring. Dette er en normal vurdering basert på byggets alder og gjeldende levetidsbetraktninger, og indikerer ikke nødvendigvis at det foreligger konkrete skader.

#### TO 2 Overflater Gulv

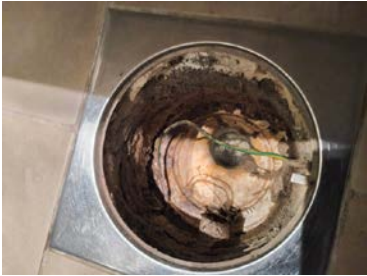
### 4. ETASJE > BAD

- Mer enn halvparten av forventet brukstid er passert på membranløsningen.

- Det er viktig å merke seg at levetiden til en membran varierer basert på kvalitet, installasjon og bruk. Eldre membraner kan bli sprø og sprekke opp, noe som fører til at de mister sin vanntettende funksjon. Dette kan resultere i vannlekkasjer gjennom vegger og gulv og fuktskader.

#### TO 2 Sanitærutstyr og innredning

- Andre tiltak:
- Ved implementering av innebygget sisterner var det ikke krav om lekkasjesikring, konstruksjonen bør jevnlig observeres.
- Uten dreneringsløsning/lekkasjesikring kan lekkasjer pågå over lang tid uten å bli oppdaget. Dette kan føre til omfattende fuktskader i omkringliggende byggematerialer.
- Avskallinger er vanligvis overfladiske skader i servantens overflate eller glasur. Konsekvensene av avskallinger er hovedsakelig kosmetiske.

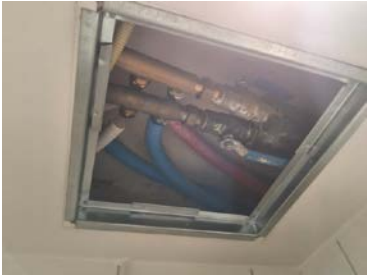
### TG 1 Avløpsrør

Type rør: Plast  
Synlighet: Anlegget er i hovedsak skjult.
