# Tilstandsrapport

Boligbygg med flere boenheter

Østerudvegen 30, 2040 KLØFTA

Befaringsdato: 09.12.2025

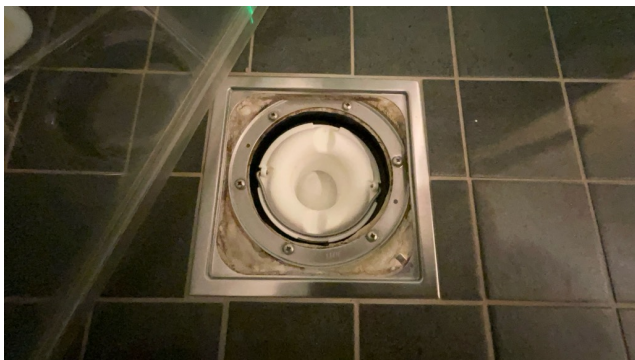
Det er plastsluk og smøremembran med dokumentert utførelse.

Kontroll av sluk.

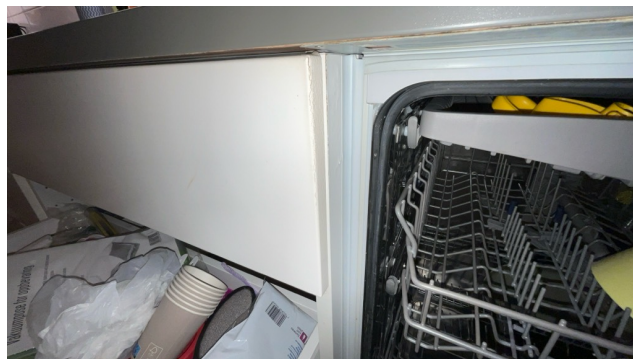
Noe slitasje på front ved oppvaskmaskin. Lokal utbedring er påregnelig og tilfaller ny eier.

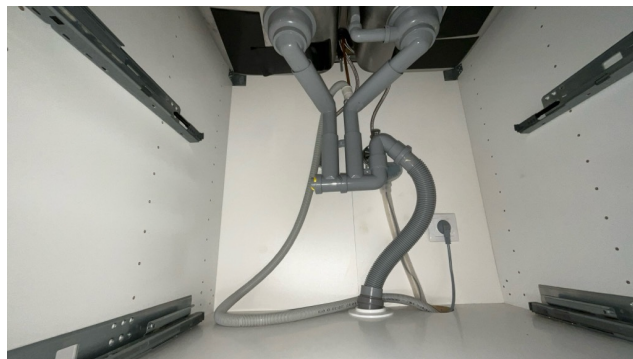
Vannrør fra byggeår av materialtype pex og kobber. Fordelerskap på badet. Waterguard lagt under sokkel i benkeskap på kjøkken for god sikring av lekkasjevann. Alder er normalt i seg selv en vurderingskriterie hva angår slitasjegrad. Videre bemerkes at bunnledninger av den årsak følgelig heller ikke er kontrollert.

Besiktigelse av røropplegg.

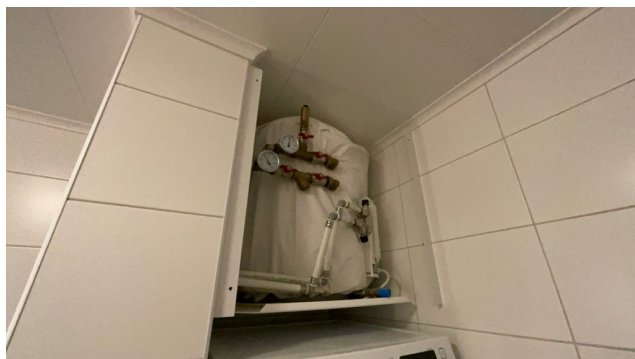
Varmtvannsbereder ca. 120 L fra byggeår plassert på badet. Rom med sluk. Normalt vil fabrikkår indikere tilstanden og samtidig forventet levetid ut fra en gjennomsnittsbetraktning.

Besiktigelse av bereder.
