BYÅSEN

Louis Kvalstads veg 1

# Innholdsrik enebolig med rolig og barnevennlig beliggenhet | Egen utleiedel | 1340 kvm tomt | Flotte, solrike uteområder

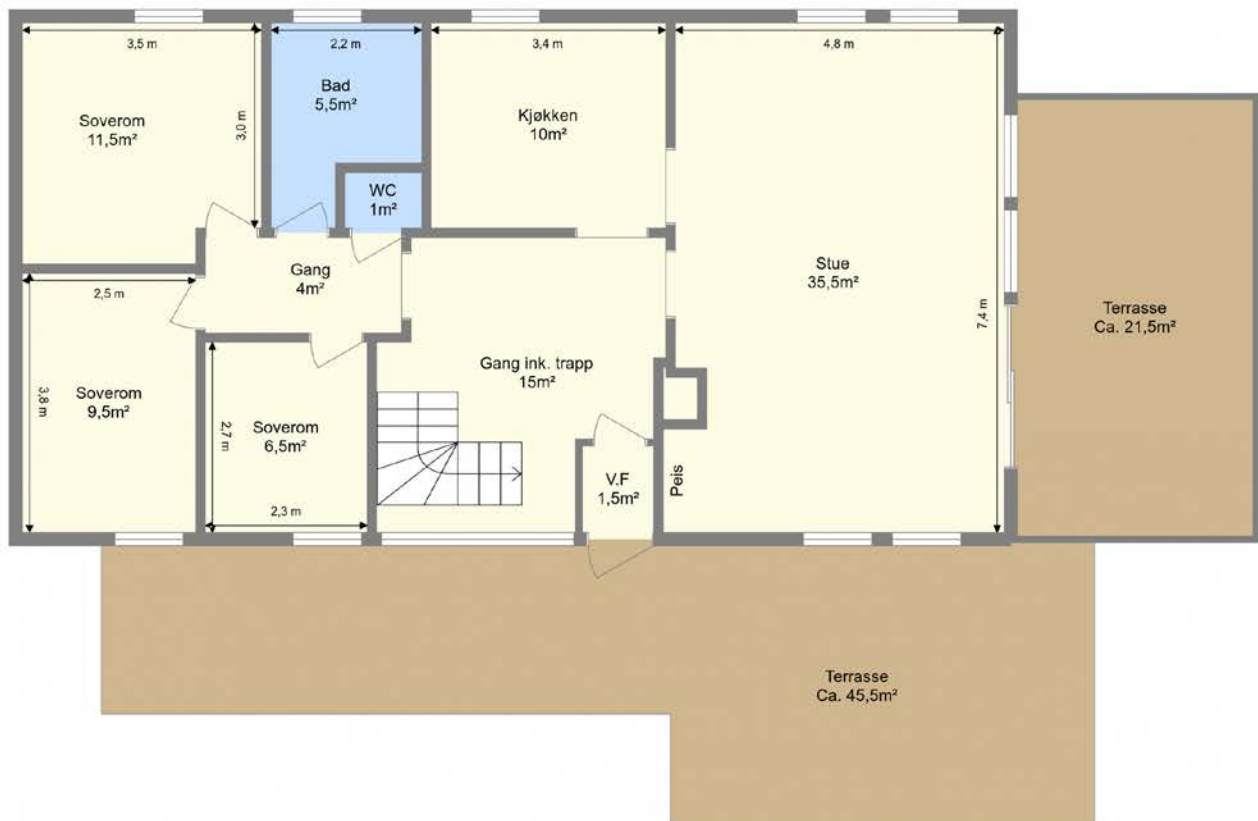
## 1. Etasje

Bruksarealet inkluderer innvendige vegger og er større enn summen av rommenes gulvareal.  
Planskissen er en illustrasjon over rominndelingen, og er ikke i målestokk. Mindre avvik kan forekomme.
