Sigurds gate 17

# Tilstandsrapport

📍 Sigurds gate 17, 0650 OSLO

## 2-ROMS LEILIGHET I 1.ETASJE:

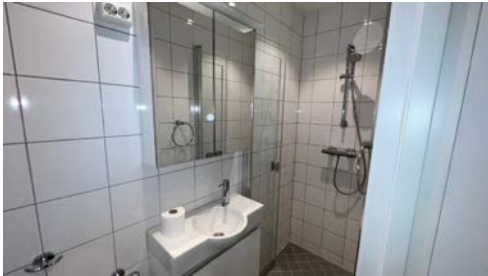
### 1. ETASJE > BAD

#### TG 2 Overflater vegger og himling

- Vurdering av avvik:**
- Det er vindu/dør med ikke fuktbestandige materialer i våtsonen (ved vask, dusj, badekar, osv.), løsningen eller byggematerialet er uegnet.

- Vurdering av avvik:**
- Det er avvik:
- I henhold til dagens krav skal det være en høydeforskjell på 25 mm mellom topp slukrist og topp membran ved terskel.  
Om membran ikke er synlig ved terskel, måles høydeforskjellen mellom topp slukrist og topp flis ved terskel (der evt. vann kan renne ut i tilstøtende rom)

Plastsluk med synlig membran og klemring.

- Konsekvens/tiltak**
- Uegnede materialer må fuktbeskyttes/utskiftes.

Merk at sluk må renses jevning for å unngå lukt og tett sluk, samt for å forlenge slukets levetid.

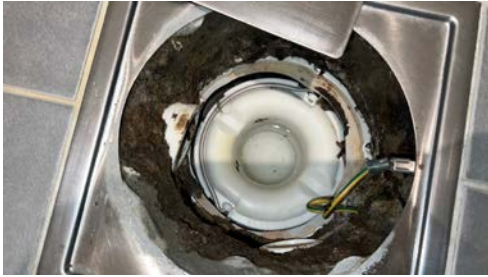
### 1. ETASJE > BAD

#### TG 2 Sanitærutstyr og innredning

Det ble rutinemessig søkt etter fukt på typisk fuktutsatte steder (på innredning) med fuktindikator (Protimeter SM) på befaringen og det var ingen indikasjoner på fukt på befaringstidspunktet.

- Vurdering av avvik:**
- Det er ikke påvist tilfredsstillende løsning for å synliggjøre lekkasje fra innebygget sisterne.

- Uten dreneringsløsning/lekkasjesikring kan lekkasjer pågå over lang tid uten å bli oppdaget. Dette kan føre til omfattende fuktskader i omkringliggende byggematerialer.

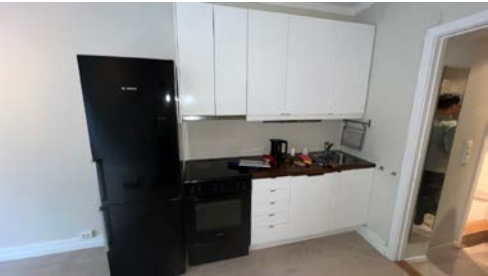
## 1. ETASJE > KJØKKEN

### Avtrekk

- Vurdering av avvik:**
- Kjøkkenet har ventilator med omluft (kullfilter).

- Vurdering av avvik:**
- Det er avvik:

Det er ikke monter lekkasjevarsler med vannstoppventil på kjøkken. Kravet kom i 2010 og gjelder også ved rehabilitering av eldre boliger. Kravet gjelder for rom som har vanninstallasjoner, men mangler sluk eller vanntett gulv

Det anbefales å ettermontere lekkasjesensorer med automatisk vannstoppventil på kjøkken og i området rundt varmtvannsbereder, i samsvar med gjeldende forskriftskrav. Dette for å sikre at eventuelle lekkasjer oppdages raskt og ikke medfører skade på bygningsdeler.

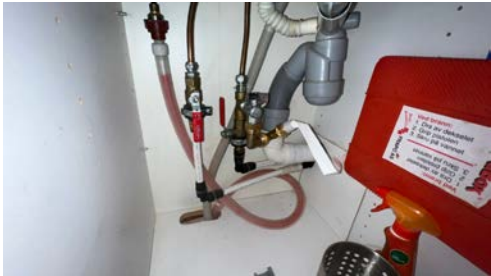
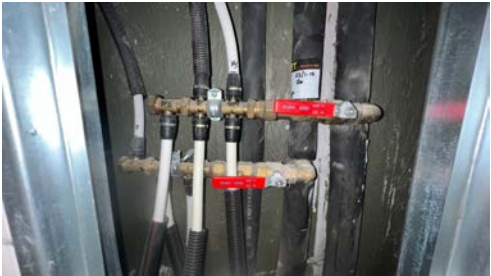
## Avløpsrør

Interne og synlig avløpsrør i plast.

### Vurdering av avvik:

- Det er avvik:
