LØNBORG

Lønborglien 40

# Tilstandsrapport

## LEILIGHET I BOLIGBLOKK

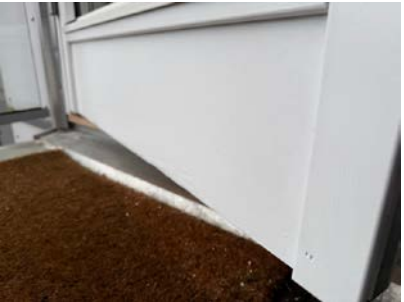
Noe slitasje i nedre del av altandør utvendig. Det bør vurderes å lime på et utvendig beslag da dette vil forlenge levetiden.

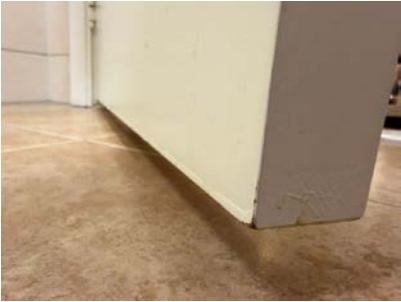
- Innerdører grunnet at badedør har noe fuktsvelling i nedre del, innerdør mellom entré/gang og stye/kjøkken har merker på kant og det er knirk i dørterskel til soverom 2.

Fuktutsvelling/slitasje i nedre del av badedør.

Nevnte dører bør lokal utbedres v/ behov.

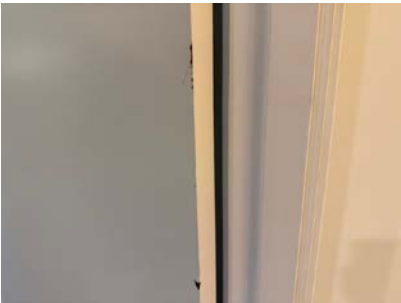
Slitasje på kant av innerdør mellom entre/gang - stue.

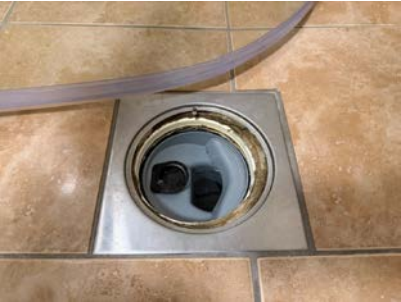
Plastsluk i dusjsone.

Badets alder tilsier at det bør vurderes å montere lukket dusjkabinett. Da vil badegulv og vegger få minimal fuktpåvirkning v/dusjing.

Selv om det monteres lukket dusjkabinett, er det viktig å være klar over at de fleste vannskader på bad oppstår i overgangen mellom sluk og gulv. Dette området er spesielt utsatt, og små lekkasjer kan føre til store skader over tid. Derfor er det viktig å foreta jevnlig kontroll og grundig rengjøring av sluket. På den måten kan du oppdage tegn på slitasje eller tette avløp i tide – og forhindre kostbare skader.

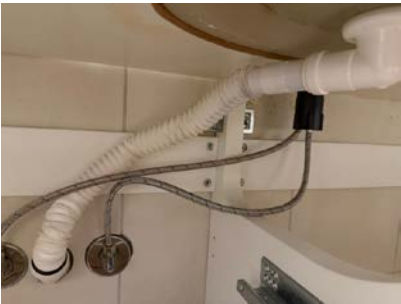
Rørapplegg under servant.

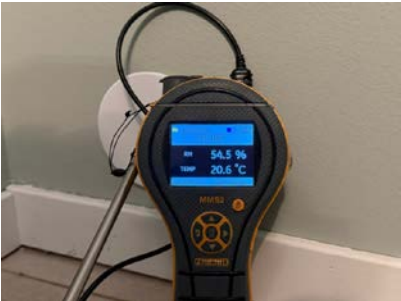
Hulltaking er foretatt på soverom 2. Relativ luftfuktighet ble målt med lang probe. Den viste relativ luftfuktighet på 54,5 % ved en temperatur på 20,6 grader.

Relativ luftfuktighet under 60 % anses å være tørt.  
Relativ luftfuktighet mellom 60-74 % er akseptabelt.  
Relativ luftfuktighet mellom 75-85 % anses å være fuktig.  
Relativ luftfuktighet mellom 86,5-100 % anses å være meget fuktig.  
Relativ luftfuktighet på 100% anses å være vått.

Måling av relativ luftfuktighet.

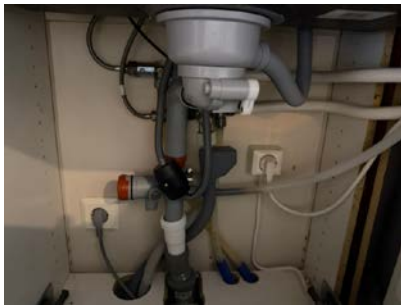
Røropplegg under vask.  
3-ETG > STUE/KJØKKEN (26,8 M²)

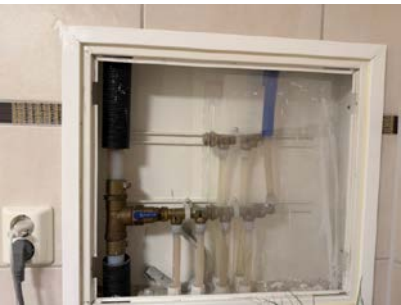
Ingen tegn til fukt/kondens i rør i rør skap. Rør i rør skap bør sjekkes for ev. lekkasje 2 ganger årlig.

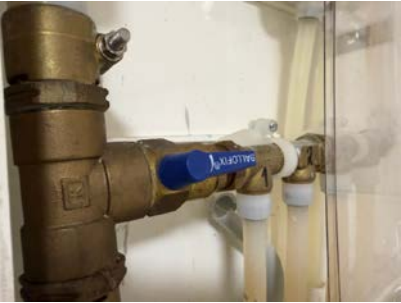
Mrk.  
Jeg har ikke funksjonstestet stoppekran. Det er ikke gitt opplysninger om feil eller manglende funksjon på stoppekran.

Stoppekran i rør i rør skap.

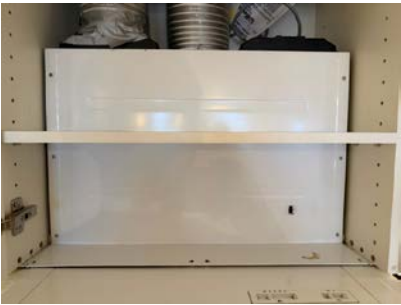
Ventilasjonsaggregat i kjøkkenskap.

Pga ventilasjonsaggregatets alder kan det ikke utelukkes at det må gjøres vedlikehold/ev. utskiftninger v/behov.

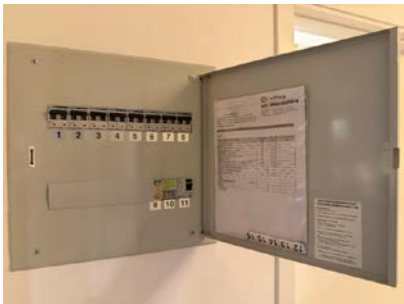
Det har ikke vært utført BKK el-kontroll de senere årene. Forskrift om elektrisk lavspenningsanlegg anbefaler at det blir foretatt regelmessig ettersyn av det elektriske anlegget hvert tiende år. På bakgrunn av overnevnte forhold anbefaler jeg en gjennomgang av det elektriske anlegget. El.anlegg får tilstandsgrad 2 når det ikke er utført el-kontroll de senere årene.

Sikringsskap i entre/gang.

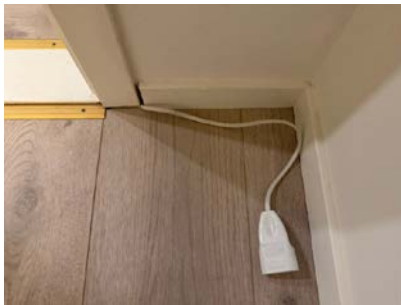
El. ledning i entre/gang går under overgangslist og inn i stikkontakt. Denne ledningen bør fjernes
