IDYLL PÅ REFSTAD/LØREN

Ribstonveien 43L

RIBSTONVEIEN 43L

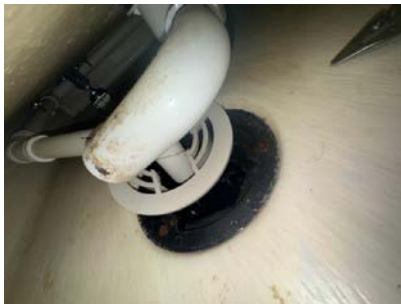
Det er rust på skruer i sluket.

Sluk under kabinettet.

Rustne skruer bør byttes med nye rustfrie skruer. Kontakt rørlegger.

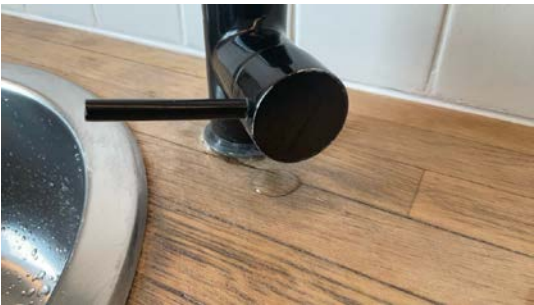
- Det er ikke montert komfyrvakt i kjøkkenet som er krav på dette kjøkkenet ut ifra alder.
- Det er ikke påvist tegn på at det er montert lekkasjedeteksjon ved oppvaskmaskin/oppvaskkum, dette er et krav på kjøkkenet ut ifra alder.
- Det er registrert lekkasje fra oppvaskkum eller blandebatteri.

Dryppplekkasje fra blandebatteri. Dette punktet alene genererer TG 3.

- Komfyrvakt må monteres.
- Det bør monteres lekkasjedeteksjon ved oppvaskmaskin/oppvaskkum.
- Lekkasje må tettes. Straktiltak nødvendig.
