ILADALEN

Vøyensvingen 7

Velkommen til
din nye bolig

Rapportdato: 07.04.2026

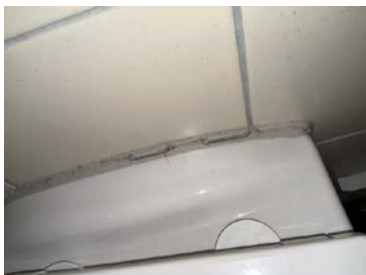
3. ETASJE > BAD

- Det er påvist sprekkdannelser i mykfuger. Forholdet kan svekke fugens funksjon som bevegesels- og tettesjikt. Re-fuging bør påregnes.

- Konstruksjonen har passert halvparten av forventet levetid og har bruksslitasje. Alder og bruksslitasje kan øke behov for vedlikehold og tiltak.

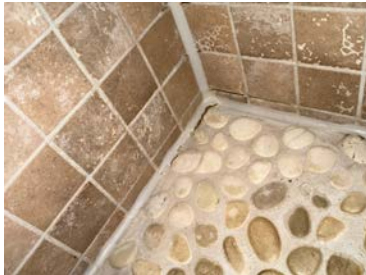
3. ETASJE > BAD

- Riss er observert i flisefuger. Dette kan skyldes flere årsaker, for eksempel bevegelser i underlaget, dårlig håndverk, normal slitasje, temperaturendringer eller fuktskader. Årsaken er ikke fastslått, og regelmessig oppfølging anbefales for å overvåke utviklingen. Dersom forholdet utvikler seg, kan det medføre økt risiko for fuktinntrengning og skade på underliggende konstruksjon.

- Det er påvist sprekkdannelser i mykfuger. Forholdet kan svekke fugens funksjon som bevegelser- og tettesjikt. Re-fuging bør påregnes.

- Konstruksjonen har passert halvparten av forventet levetid og har bruksslitasje. Alder og bruksslitasje kan øke behov for vedlikehold og tiltak.
