SØRUMSAND

Sollia 13E

Flott halvpart av tomannsbolig over to plan med sentral beliggenhet!

# Tilstandsrapport

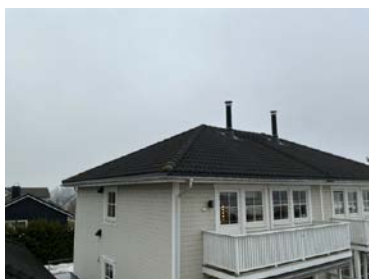
Det er registrert noe begroing på taket. Begroing kan over tid føre til mose og vannansamlinger som kan skade tekkingen. Begroingen bør vaskes bort som en del av normalt vedlikehold.

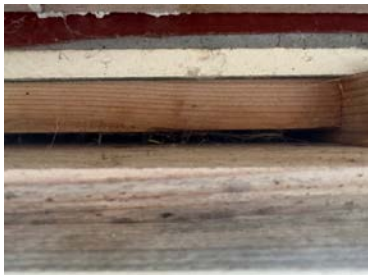
Bakside av kledning. Det er ikke mulig å måle om glippen er for liten iht mus og skadedyr.

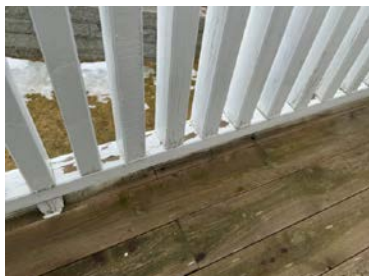
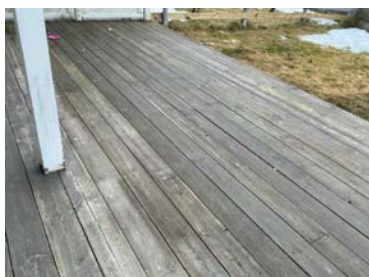
- Det er registrert manglende vedlikehold av overflatebehandling på rekkverk samt overflater på terrasse og balkong. Manglende vedlikehold kan føre til økt fuktbelastning og fremskyndet nedbrytning av materialene. Over tid kan dette gi oppsprekking i overflatebehandling, råteskader i treverk og redusert levetid på konstruksjonen. Vedlikehold i form av rengjøring og ny overflatebehandling anbefales.

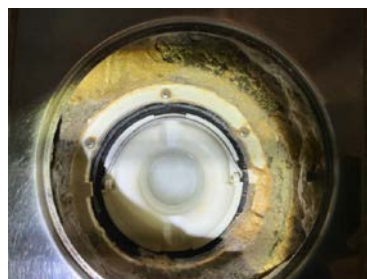
## 2. ETASJE > BAD

### TG 1 Sanitærutstyr og innredning

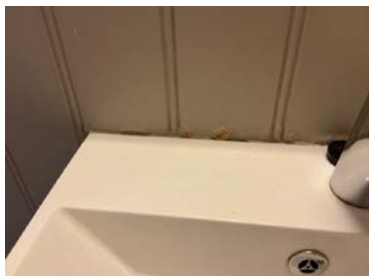
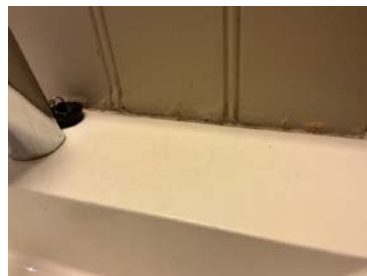
- Det er registrert svelleskader i MDF-panel over baderomsinnredning. MDF er et fuktsensitivt materiale som sveller ved fuktpåvirkning. Skaden indikerer at panelet har vært utsatt for fukt. Ved fortsatt fuktbelastning kan materialet brytes ytterligere ned og miste sin form og overflate. Utbedring eller utskifting av skadet materiale kan bli nødvendig.

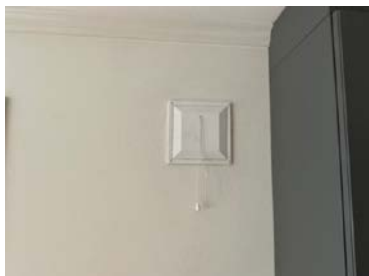
- Det er friskluftsventil i yttervegg på kjøkken.  
Åpne veggventiler kan forstyrre balansert luftstrøm og redusere anleggets virkningsgrad.

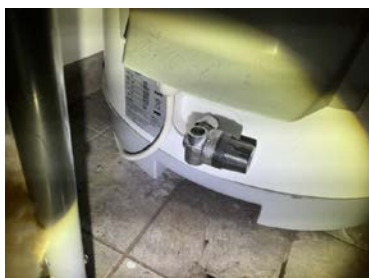
- Det er avvik:
  - Det er registrert mindre drypping fra sikkerhetsventilen på varmtvannsbereder. Drypping fra sikkerhetsventilen kan skyldes normalt overtrykk ved oppvarming, men kan også indikere slitasje eller feil på ventilen. Ved vedvarende drypp kan dette føre til unødig vannforbruk og fuktbelastning i området rundt berederen. Kontroll og eventuell utskifting av ventilen anbefales dersom forholdet vedvarer.
  - Det er ikke påvist tilfredsstillende el-tilkobling av varmtvannstank i henhold til gjeldende forskrift.

Drypper litt vann fra sikkerhetsventilen

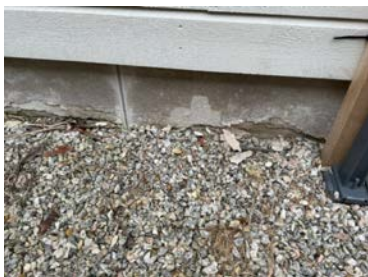
- Det er avvik:
  - Sålen har avskallinger i overflaten.
- Lokale skader må påregnes utbedret for å hindre videre nedbryting.
