IDYLLISKE KAMPEN

Hølandsgata 1A

Tilstandsrapport

2-ROMS LEILIGHET I 2.ETASJE MED BALKONG:

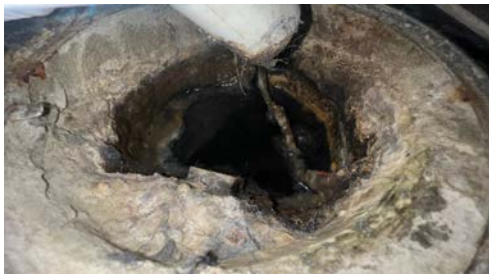
2. ETASJE > BAD

1 TG 1 Sanitærutstyr og innredning

Mindre overflateavvik kan likevel forekomme på bad som følge av normal bruk og varierende luftfuktighet.

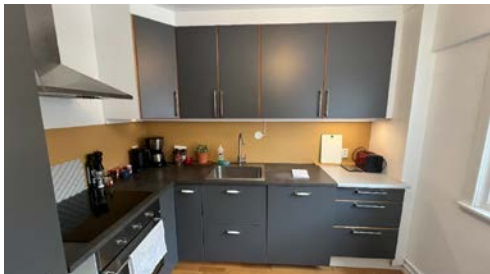
2. ETASJE > KJØKKEN

1 TG 2 Avtrekk

Det anbefales økt oppfølging og kontroll av innvendige vannledninger av kobber. Ved fremtidig oppussing eller ombygging bør utskifting til moderne rør-i-rør-løsning vurderes.

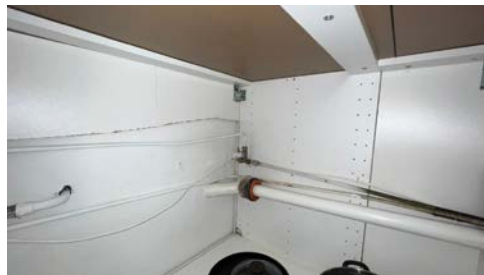
1 TG 2 Avløpsrør
