# Tilstandsrapport

Eiet seksjon i boligbygg med flere boenheter

Bøkkerveien 12 D, 0579 OSLO

Befaringsdato: 19.02.2026

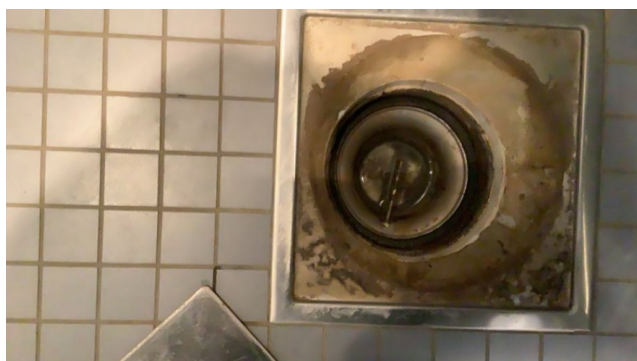
Det er montert membran og plastsluk med klemring på bad.

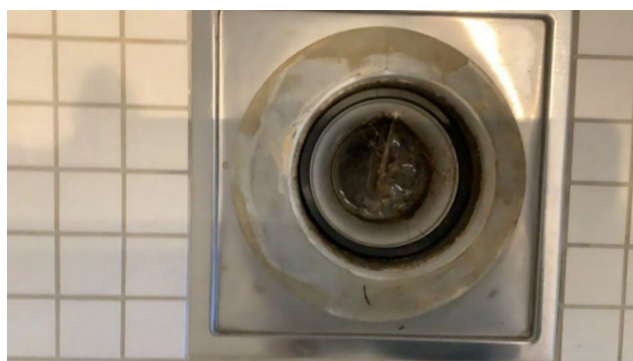
Det er montert membran og plastsluk med klemring på bad.

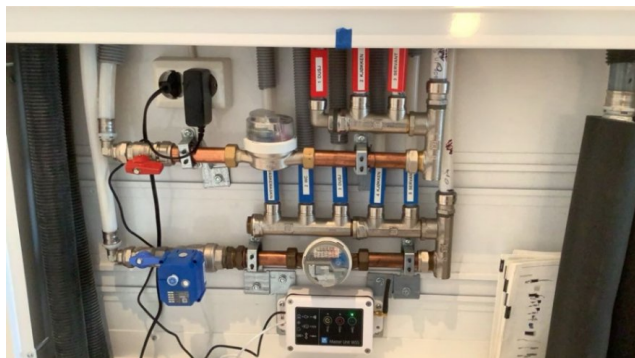
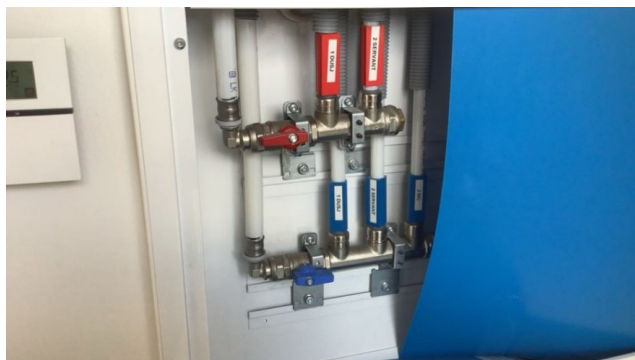
Felles hoved vann tilførselsrør i kobber lagt skjult i kanaler. Vanninstallasjoner i leiligheten montert med "rør i rør" system (PEX). To fordelingskap med stoppekraner i gang 3. og 4. etasje.

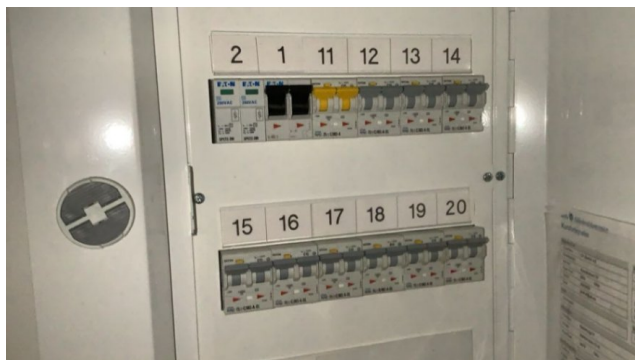
Sikringsskap med automatsikringer, 10x15 og 1x25 Amp kurser og jordfeilbryter på alle kurser. Overspenningsvern montert.
