VESTLI

# Ragnhild Schibbyes vei 36

# Rålekker og påkostet 6-roms med hybel | Totaloppusset 2023 | 2 balkonger | 2 bad | 2 Kjøkken | Garasje | Rett ved T-bane

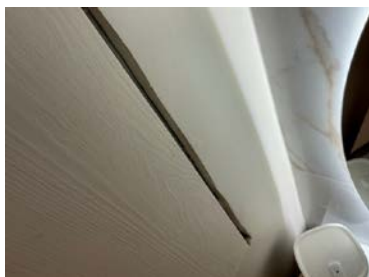
- Det er avvik:
  - Avslutning i området rundt innebygget skap fremstår ufagmessig og utilfredsstillende i et våtrom. Det er synlig endeskjøt på gips, noe som gir et svekket håndverksmessig nivå og kan øke risikoen for fuktopptak i konstruksjonen. Dette medfører behov for utbedrende tiltak for å sikre en fagmessig og fuktsikker avslutning.

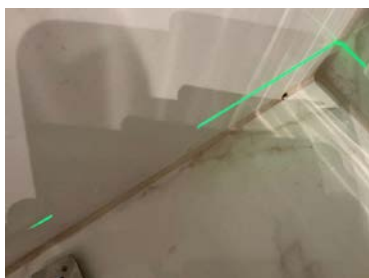
## 2. ETASJE > BAD 2

- Det er observert sprekke-dannelser i baderomshimling. Dette kan skyldes konstruksjonsbevegelser eller bruk av uegnet maling for våtrom. Forholdet kan utvikle seg over tid og medføre behov for utbedrende tiltak.
