# Ragnhild Schibbyes vei 36

Velkommen til  
din nye bolig

# Rålekker og påkostet 6-roms med hybel | Totaloppusset 2023 | 2 balkonger | 2 bad | 2 Kjøkken | Garasje | Rett ved T-bane

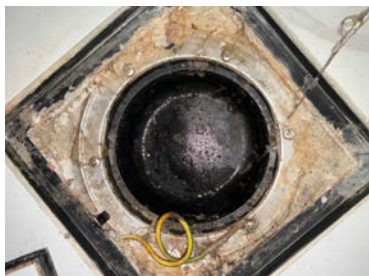
- Høydeforskjell mellom topp slukrist og overkant gulv ved døren er lavere enn 25 mm. Dette gjør at nærliggende konstruksjoner er mer utsatt for vannskade, hvis en lekkasje skulle oppstått.

Når gulvet utsettes for vann, kan dreneringen begrenses, noe som fører til vannansamlinger. Dette reduserer sklisikkerheten og øker fuktbelastningen på konstruksjoner – både direkte og via fuktig luft.

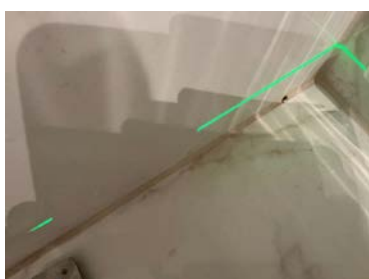
- Det er observert sprekkdannelser i badromshimling. Dette kan skyldes konstruksjonsbevegelser eller bruk av uegnet maling for våtrom. Forholdet kan utvikle seg over tid og medføre behov for utbedrende tiltak.

- Høydeforskjell mellom topp slukrist og overkant gulv ved døren er lavere enn 25 mm. Dette gjør at nærliggende konstruksjoner er mer utsatt for vannskade, hvis en lekkasje skulle oppstått.

- Det er registrert bom i fliser (hulrom mellom flis og fliselim).

Dette kan skyldes flere årsaker, for eksempel manglende vedheft til underlaget, bevegelser i underlaget, temperaturendringer eller fuktbelastninger. Hulrom bak flisene gir økt mulighet for sprekker og løse fliser.
