KULSÅS

Låvekra 24

LÅVEKRA 24

OM EIENDOMMEN

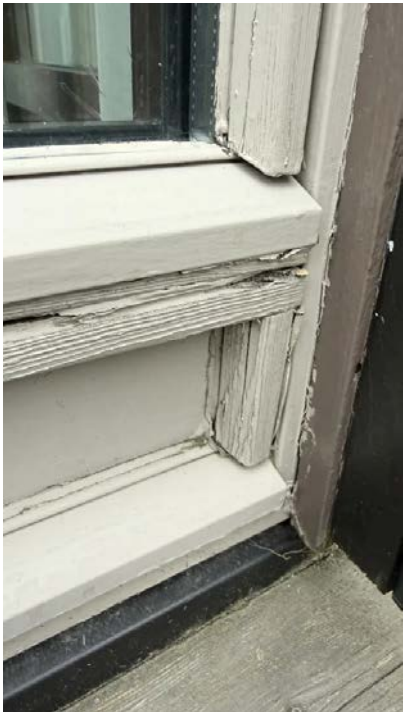
Eksempelbilde av slitasjegrad/ malingsavfluss på utvendig vinduskarm.

Ekstra vedlikehold/ overflatebehandling anbefales generelt, men spesielt på utvendige vindus og dørkarmar, for å hindre videre utvikling, evt. vurdere lokale utskiftinger.

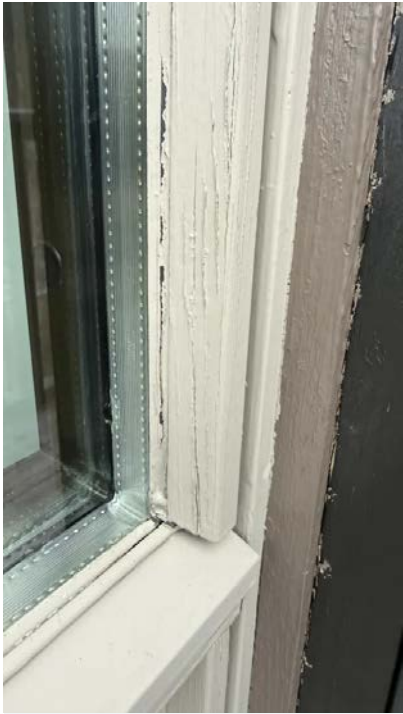
Eksempelbilde av påbegynt malingsavlass.
