KLØFTA

Aagot Christophersens veg 18F

# Tilstandsrapport

## BOLIGBYGG MED FLERE BOENHETER

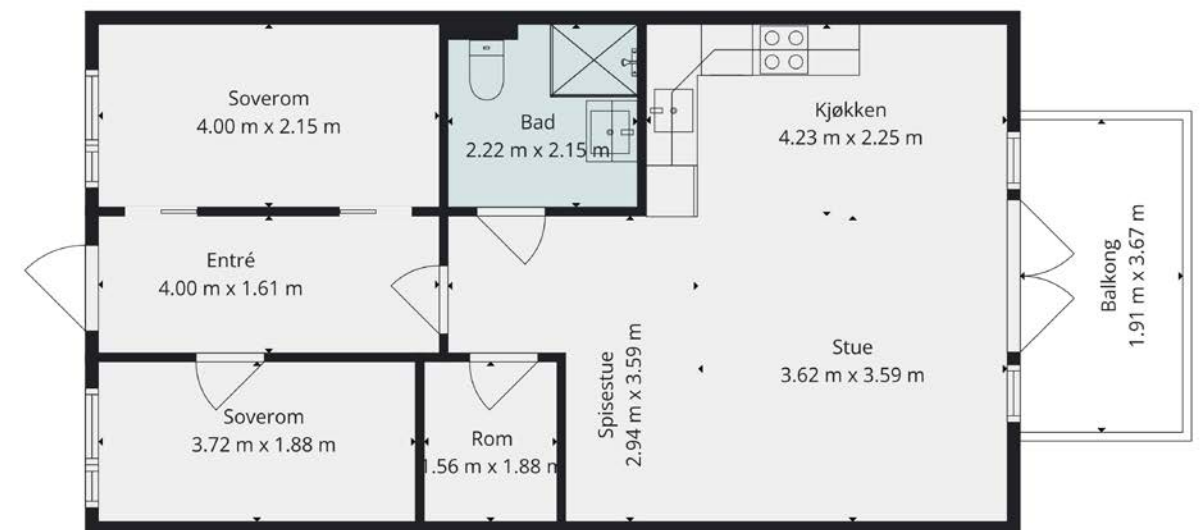
Plantegningen er en ikke målbar illustrasjon og avvik kan forekomme.

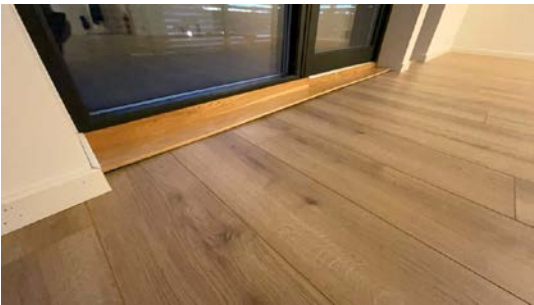
**Vurdering av avvik:**

- Dører må justeres.

Pakning i karm på ytterdør bør fjernes. Gerikt på karm til balkongdør må monteres på. Eiketerskel/bunnlist på balkongdør er noe vridd og må evt. byttes.

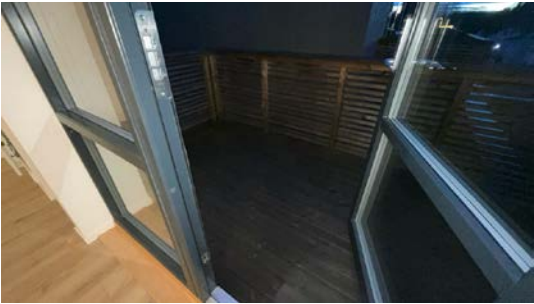
### TG 1 Balkonger, terrasser og rom under balkonger

Balkong med utgang fra stue på ca. 6 m². Trekonstruksjon fra byggeår. Rekkverkshøyde på 100 cm. Balkongen fremstår for øvrig med tiltenkt funksjon uten å påvise nevneverdige avvik.

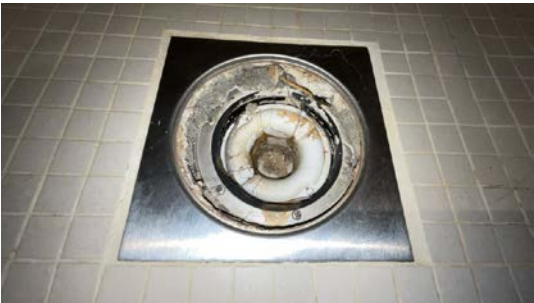
Kontroll av sluk.

### 2. ETASJE > BAD

Hulltaking er foretatt uten å påvise unormale forhold. Hulltaking er foretatt ved/i soverom. Fuktkvotemåling (vekt%) i konstruksjonen ble målt til 0.

Dokumentasjon bør innhentes hvis mulig.
