Rudvegen 16

Befaringsdato: 28.05.2026

Tilstandsrapport

BOLIGBYGG MED FLERE BOENHETER

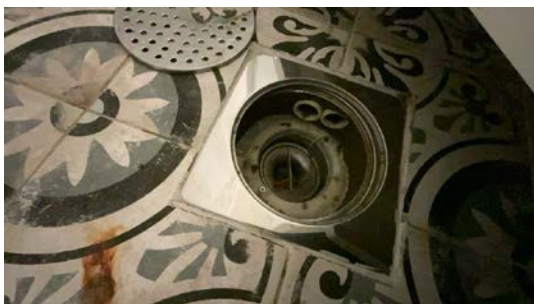
1. ETASJE > BAD

- Det er påvist at høydeforskjell fra topp slukrist til gulv/synlig topp membran ved dørterkel er mindre enn 25 mm.
- Det er påvist at noen fliser har bom (hulrom under).
- Det er påvist avvik i fallforhold til sluk i forhold til krav i forskrift på byggetidspunktet.

Synlig elde og slitasje på flisoverflater. Rustflekk på flis i dusjonen.

- Til tross for avviket i fall/høydeforskjell til sluk, vil gulvet fortsatt kunne lede vann mot sluket, men med redusert effektivitet. Dette kan potensielt øke risikoen for vannansamling i enkelte områder av badet.
- Selv om bom eller hull lyd ikke alltid er et umiddelbart problem, bør det overvåkes nøye før eventuell utvikling i sprekker i flisfuger e.l. oppstår. Dette må en foreta tiltak for, for å begrense utviklingen.

Kontroll av sluk.

- Overvåk tilstanden jevnlig. For å få tilstandsgrad 0 eller 1 må tettesjiktet skiftes ut, men tidspunktet for når dette er nødvendig er vanskelig å si noe om.
- Overvåk tilstanden jevnlig. For å få tilstandsgrad 0 eller 1 må slukløsningen skiftes ut og sannsynligvis må også membransjiktet skiftes/utbedres. Det er imidlertid vanskelig å si noe om tidspunktet for når dette er nødvendig.
- Eldre sluk av plast er ofte utsatt for lekkasjer og særlig i overganger. Eventuelle lekkasjer kan medføre fuktskader på tiliggende konstruksjoner.
- Det er viktig å merke seg at levetiden til en membran varierer basert på kvalitet, installasjon og bruk. Eldre membraner kan bli sprø og sprekke opp, noe som fører til at de mister sin vanntettende funksjon. Dette kan resultere i vannlekkasjer gjennom vegger og gulv og fuktskader.

Jordingsledning bør festes for å forhindre strømføring ved overslag på varmekabler.

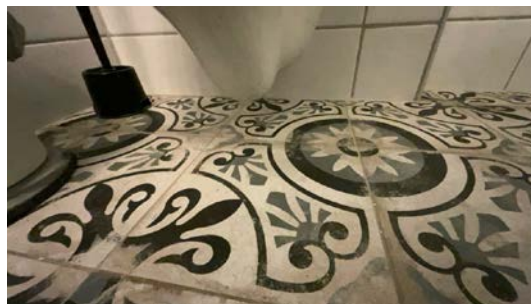
1. ETASJE > BAD

- Det er ikke påvist tilfredsstillende løsning for å synliggjøre lekkasje fra innebygget siste.
- Det er påvist skader på innredning.

- Riss er vanligvis overfladiske skader i servantens overflate eller glasur. Konsekvensene av riss er hovedsakelig kosmetiske.
- Uten dreneringsløsning/lekkasjesikring kan lekkasjer pågå over lang tid uten å bli oppdaget. Dette kan føre til omfattende fuktskader i omkringliggende byggematerialer.

Lekkasjespalte på innebygget siste bør opparbeides.

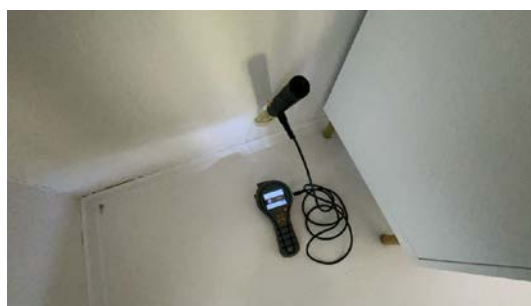
KJØKKEN

Hulltaking er foretatt uten å påvise unormale forhold. Hulltaking er foretatt ved/i Stue. Fuktvotemåling (vekt%) i konstruksjonen ble målt til 0-8.

Utført hulltaking.

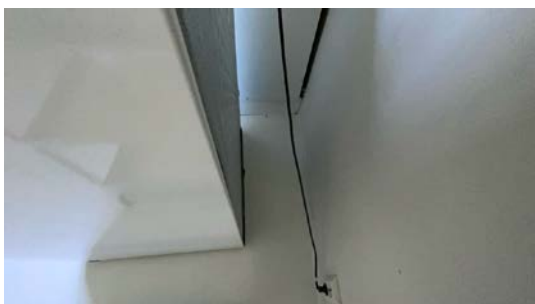
1. ETASJE > KJØKKEN

Mangel på silikon mot vegg kan før til vannslø bak kjøkkenskrog og videre skader.

Kontroll bak kjøleskap. Ingen tegn til fuktskader på befaringsdagen.

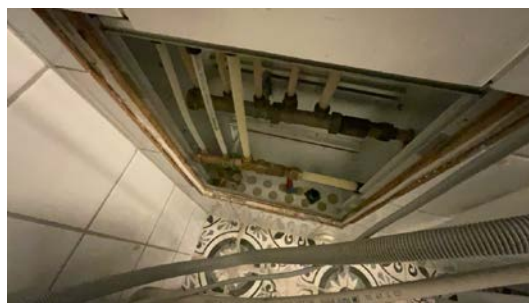
Vannrør fra ca. 2006 av materialtype pex og kobber. Fordelerskap på badet. Waterguard i benkeskap på kjøkken bør opparbeides for god sikring av lekkasjevann. Alder er normalt i seg selv en vurderingskriterie hva angår slitasjegrad. Videre bemerkes at bunnledninger av den årsak følgelig heller ikke er kontrollert.

Besiktigelse av røropplegg.

- I forbindelse med oppgradering av våtrom vil det være naturlig med utskiftning av rør.
- Det er ikke behov for utbedringstiltak siden anlegget fungerer i dag, men ut ifra alder kan skader plutselig oppstå på eldre anlegg.
- Det må monteres tettemuffer i enden av varerørene.
- Tidspunkt for utskiftning av vannledninger nærmer seg.

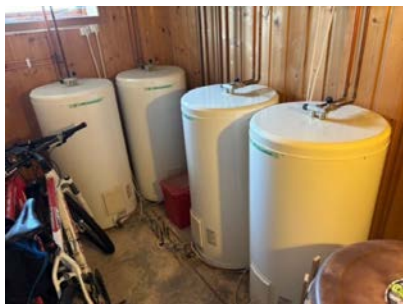
Varmtvannsbereider ca. 200 L fra 2006 plassert i felles kjellerrom. Rom med sluk for lekkasjevann. Normalt vil fabrikkår indikere tilstanden og samtidig forventet levetid ut fra en gjennomsnittsbetraktning.

Besiktigelse av bereder.

- Det er ikke behov for utbedringstiltak siden tanken fungerer i dag, men ut ifra alder kan skader plutselig oppstå på eldre tanker.

Det bør etableres fast strømtilkobling med bryter på bereder grunnet branntilløp i stikkontakt kan oppstå. Bereder er for øvrig normalt fungerende.

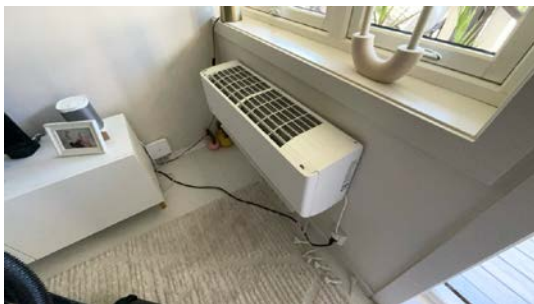
Varmepumpe produsert i 2024. Varmepumpe fremstår med tiltenkt funksjon og vurdert opp mot alder. Jevnlig service er anbefalt for god ivaretagelse. Ev.t kommende vedlikehold tilfaller ny eier.
