ST. HANSHAUGEN

Bjerregaards gate 16A

# Lækker og lys 4-roms med egen garasje | God takhøyde | Lukket og idyllisk bakgård på sommeren | V.vann & internett inkl.

# OM EIENDOMMEN

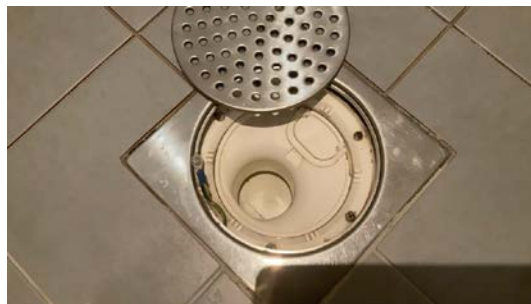
Ved fremtidig rehabilitering må fallforholdene utføres etter gjeldende krav for å redusere risikoen for vannlekkasje til tilstøtende rom.

I daglig bruk så fungerer badet. Dusjvann renner til sluk. Det er ved eventuelle lekkasjer fra installasjoner utenfor dusjen man kan oppleve at vann ikke renner til sluk.

Sluk.

- Overvåk tilstanden jevnlig. For å få tilstandsgrad 0 eller 1 må tettesjiktet skiftes ut, men tidspunktet for når dette er nødvendig er vanskelig å si noe om.
