Bjerregaards gate 16A

Velkommen til
din nye bolig

Sammendrag av boligens tilstand

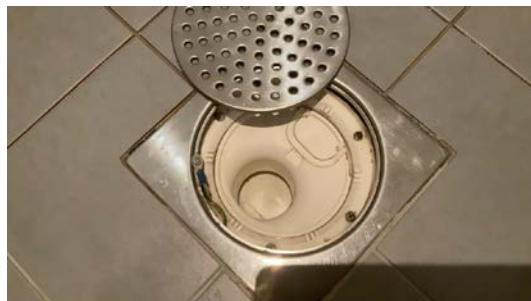
2. ETASJE > BAD

Vurdering av avvik:

Ved fremtidig rehabilitering må fallforholdene utføres etter gjeldende krav for å redusere risikoen for vannlekkasje til tilstøtende rom.

Sluk.

- Overvåk tilstanden jevnlig. For å få tilstandsgrad 0 eller 1 må tettesjiktet skiftes ut, men tidspunktet for når dette er nødvendig er vanskelig å si noe om.

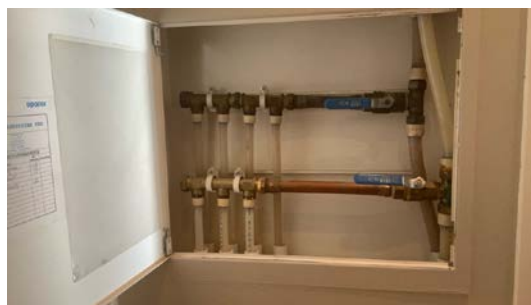
- Vannledninger | Det er noe rustdannelse på stoppekran i rørskap, som kan komme fra byggeår eller være tegn på en liten utetthet. Rørlegger bør kontaktes for en vurdering og etterstramming av kupling. Det er ingen synlig fukt i skapet, men det kan ikke utelukkes at dette kan utvikle seg.

Rørskap med stoppekraner.

Kontakt rørlegger for en vurdering og etterstramming av kupling. Det ingen synlig fukt i skapet på befaringen, men det kan ikke utelukkes at dette kan "utvikle" seg å gi drypp og/eller lekkasjer på et eller annet tidspunkt.

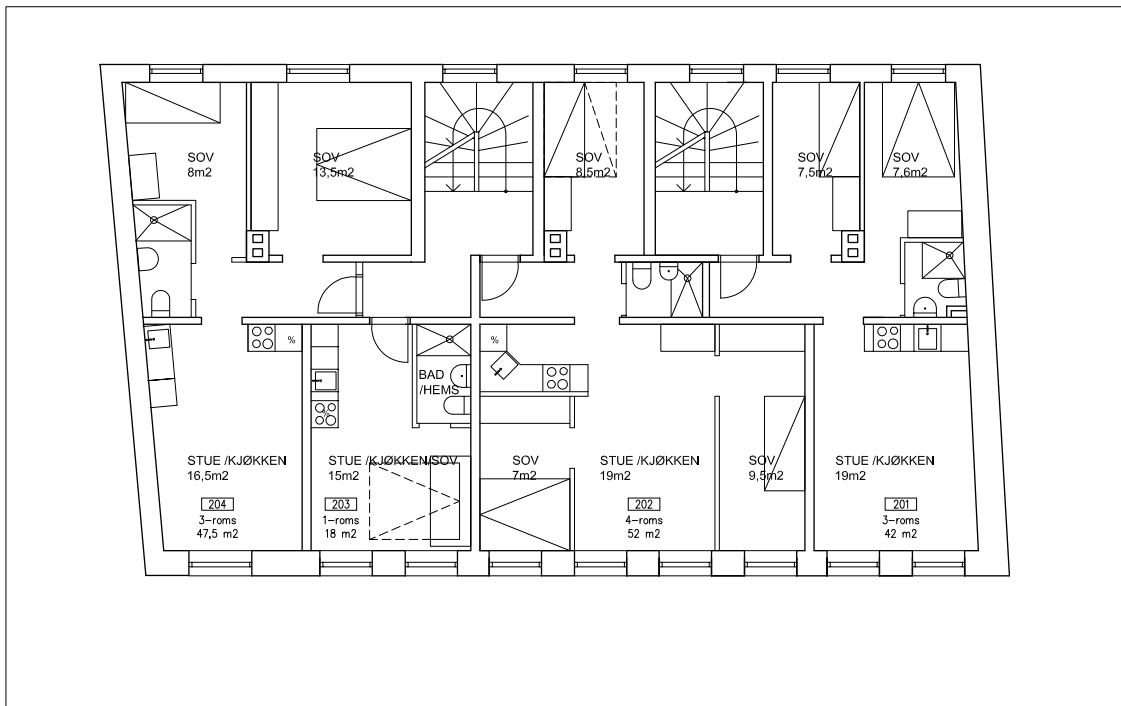
BJRREGAARDS GATE 16 H.R. EIENDOMSUTVIKLING AS		G./BNR. 218/58		TEGN. NR: A 1.02
NY SITUASJON				MÅL: 1:100
PLAN 2. ETASJE				DATO: 15.09.09
Gro hovda slv ark mna1 St. Olavspl.2 0165 Oslo Tlf: 222 05 222 / 952 14 320 Fax: 22 20 50 10 gro.hovda@webmall.no				SIGN: GH
				KPR: REV: A

REV. A: Endret kjøkken/skapløsning i leilighet 203. 03.03.2010
