SKJETTEN

Alingsåsveien 45

Tilstandsrapport

4-ROMS LEILIGHET MED INNGLASSET BALKONG

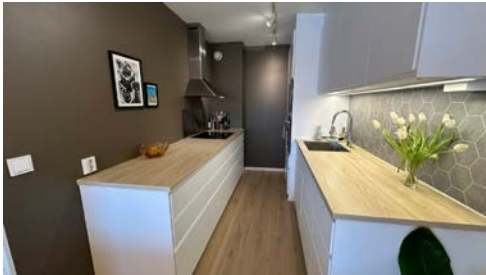
4. ETASJE > STUE/KJØKKEN

TO 1 Avtrekk

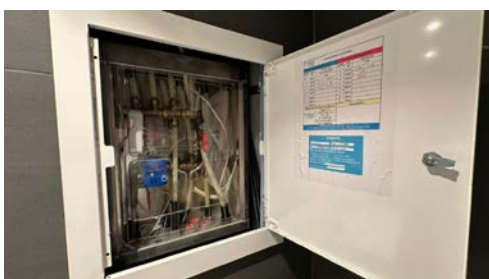
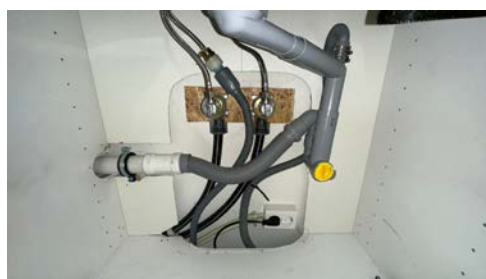
1 TG 1 Avløpsrør

Interne og synlige avløpsrør i plast.

Berederen er tilknyttet strømmettet med fast koblingsboks.

Tilstandsgrad er satt ut fra en helhetlig vurdering samt alder på bereder.

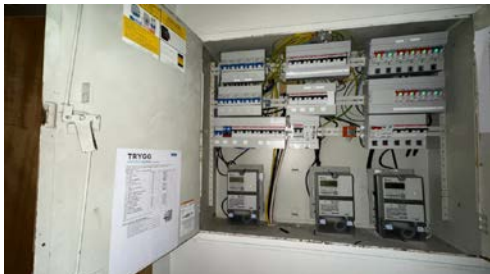
FORHOLD SOM ÅPENBART KAN MEDFØRE FARE FOR HELSE, MILJØ OG SIKKERHET

Helse, miljø og sikkerhet

- Det er påvist avvik innen helse miljø eller sikkerhet.
