SKJETTEN

Alingsåsveien 45

# Tilstandsrapport

## 4-ROMS LEILIGHET MED INNGLASSET BALKONG

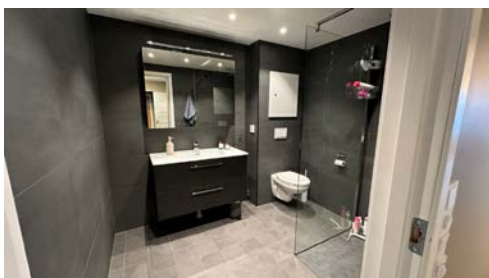
## 4. ETASJE > BAD

### TG 1 Overflater vegger og himling

Undersøkelsen er begrenset til nivå 1 (visuell og ikke-inngripende), og skjulte forhold, herunder utførelse og tetthet utenfor synlige flater, kan ikke verifiseres.

Tilstandsgrad er satt ut fra alder.

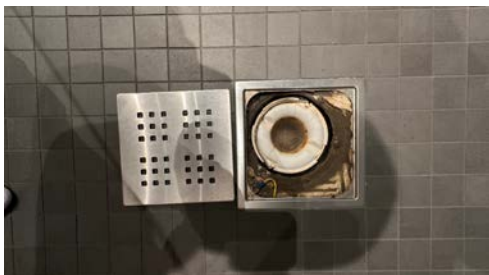
## 4. ETASJE > BAD

### 1 TG 1 Sanitærutstyr og innredning

Bemerkning:  
Det ble observert riss i servanten. Dersom risset utvikler seg til en sprekk, kan det medføre vannlekkasje og påfølgende fuktskade.

Det ble utført hulltaking i tilstøtende rom (gang), uten å påvise unormale avvik/symptomer.

Søket med RF-måler (relativ fuktighet - stav) viste en måling på 28 % ved 18 °C, noe som ikke indikerer unormale fuktverdier på befaringstidspunktet.

Det ble i tillegg, rutinemessig søkt etter fukt i dusjonens vegger med fuktindikator (Protimeter SM) på befaringen, og det var ingen indikasjoner på fukt. Fuktsøk gir kun en indikasjon og må ikke oppfattes som en garanti for baderommet. Gulv måles ikke.

Tilstandsgrad er basert på målinger tatt på befaringdagen.

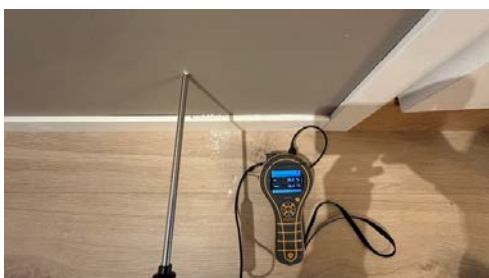
## KJØKKEN

Innredning med glatte, fabrikkklakkerte fronter.  
Benkeplate i laminat med planlimt kum i rustfritt stål.  
Stålplate på vegg bak platetopp.  
Belysning under overskap.  
Kjøkkenet har opplegg for integrert oppvaskmaskin, ettgreps kran, platetopp, stekeovn, mikrobølgeovn og integrert kjølfrysenskap.

Komfyrvakt, samt aquastop/lekkasjevarsler med sensor og magnetventil er installert.

Det ble rutinemessig søkt etter fukt på typisk fuktutsatte steder med fuktindikator (Protimeter SM) på befaringen og det var ingen indikasjoner på fukt.

Det er registrert normal og forventet bruksslitasje på kjøkkeninnredningen.  
Tilstandsgrad er satt basert på en helhetlig vurdering av alder, utførelse og generell tilstand.

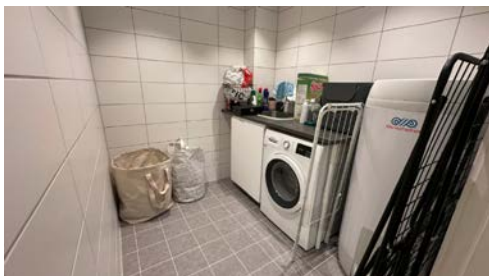
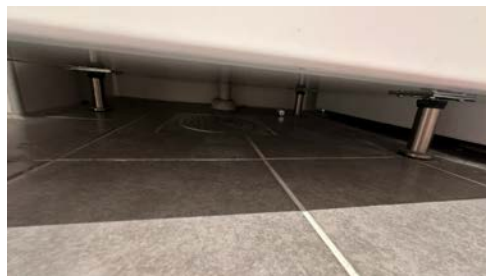
### TG 1 Vannledninger

Det er ikke gitt opplysninger om eventuelle avvik.

Tilstandsgrad er satt ut fra vurdering av de bygningsdelene som var tilgjengelige og mulige å bedømme ut fra en visuell befaring, og alder.

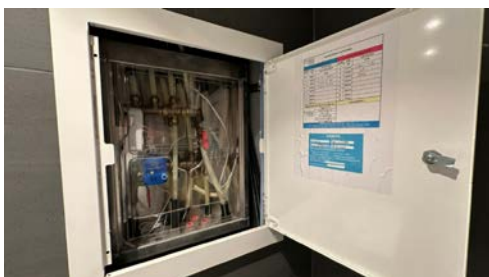
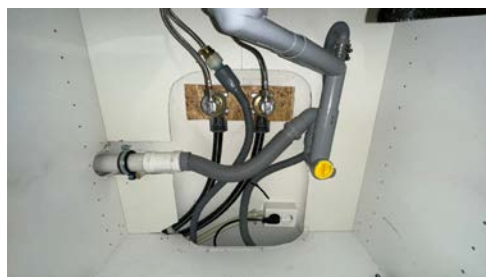
### TG 1 Avløpsrør

Interne og synlige avløpsrør i plast.

Berederen er tilknyttet strømmettet med fast koblingsboks.

Tilstandsgrad er satt ut fra en helhetlig vurdering samt alder på bereder.

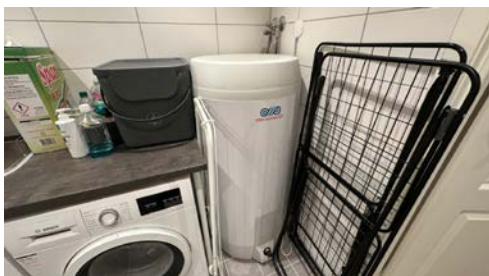
## TG1 Andre installasjoner

Supplerende elektrisk oppvarming med panelovn(er).

Det er ikke gitt opplysninger om eventuelle avvik.
