# Tilstandsrapport

Boligbygg med flere boenheter

Tristilvegen 23, 2008 FJERDINGBY

# gnr. 96, bnr. 46, snr. 89

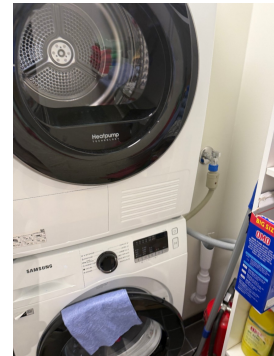
Veggene har malte plater. Taket er malt.

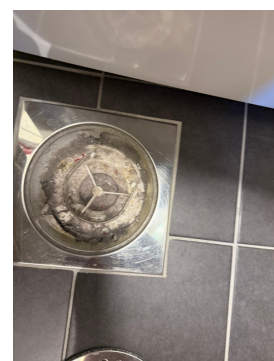
Gulvet er flislagt. Rommet har vannbåren gulvvarme. Fall mot sluk er målt til 25mm. Høydeforskjell fra toppen av sluket til toppen av membranen ved dørterskelen er 25mm.

Det er plastsluk og banemembran med dokumentert utførelse

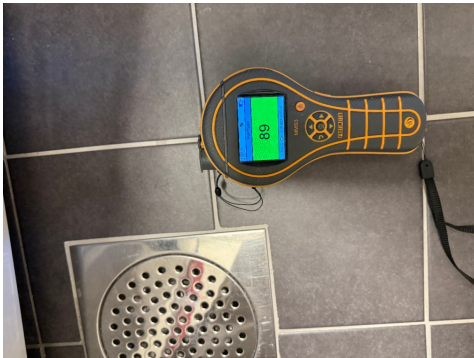
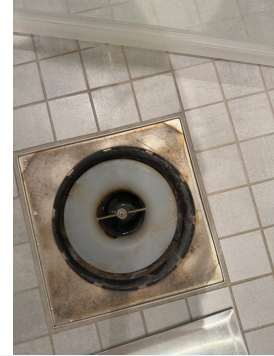
Hulltaking er ikke foretatt da det ikke er fysisk mulig pga tilliggende konstruksjoner.

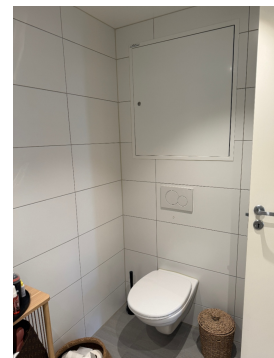
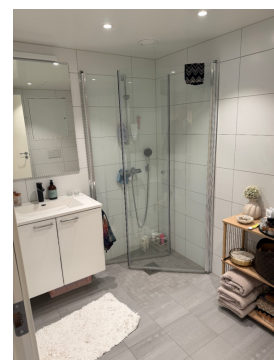
Gulvet er flislagt. Rommet har elektriske varmekabler. Fall mot sluk er målt til 35mm. Høydeforskjell fra toppen av sluket til toppen av membranen ved dørterskelen er 35mm.

Det er plastsluk og banemembran med dokumentert utførelse

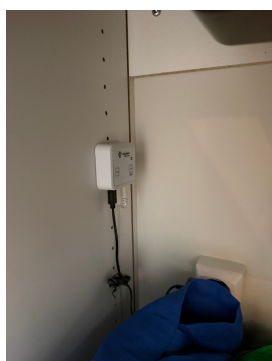
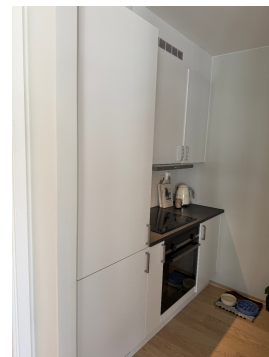
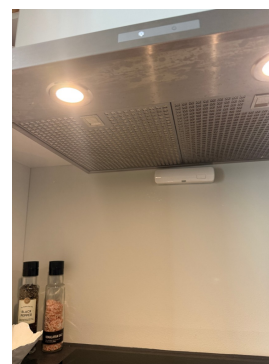
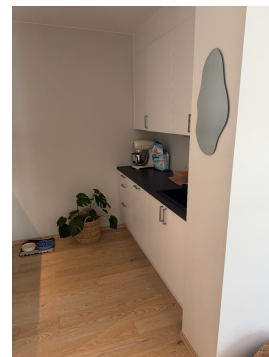
Kjøkkenet har innredning med glatte fronter. Benkeplaten er av laminat. Det er kjølfryseskap, oppvaskmaskin, induksjonstopp, stekeovn, vannstoppsystem og komfyrvakt.

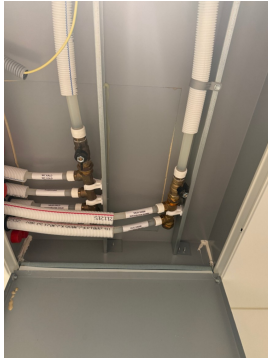
Innvendige vannledninger er av plast (rør i rør). Det er besiktiget i rørskap (taket på badet).
