# Tilstandsrapport

Boligbygg med flere boenheter

Lørenvangen 21 B, 0585 OSLO

Oppdragsnr.: 13722-3054

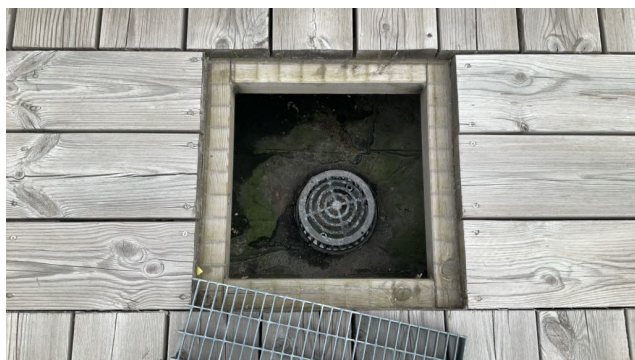
Takterrasse i betong med rekkverk i stål og glass. Gulv i terrassebord. Avrenning fra terrasse gjennom sluk i takkonstruksjonen. Høyde på rekkverk er ca. 120 cm. på det laveste og ca. 160 cm. på det høyeste. Terrassen er avrundet til 50 m<sup>2</sup>. Det er lys, markise og stikkontakt på terrassen.

Sluk er tilgjengelig under luke i terrassen.

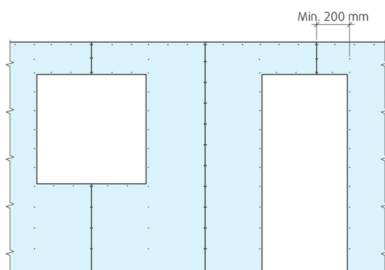
Fig. 46  
Montering av plater ved dør- og vindusåpninger

Plateskjøter skal sideforkyves over vinduer og dører. Kilde: Sintef.

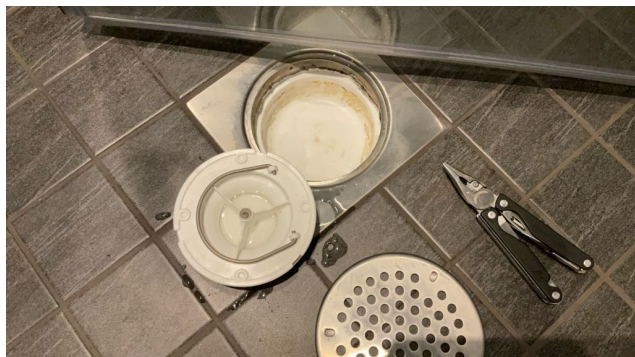
Plastsluk med klemring og membranmansjett.

Sluk.

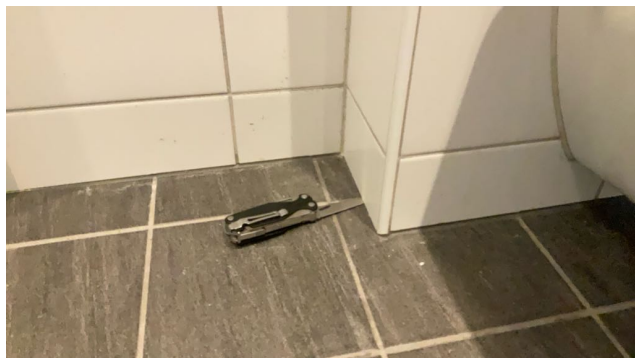
Innredning med servant integrert i benkeplate ett greps blandebatteri og underskap. Dusjbatteri med hånddusj. Opplegg for vaskemaskin og trommel under benkeplate. Veggengt toalett med innebygget sistene. Det er drengåpning for synliggjøring av eventuelt lekkasjevann.

Drengåpning. I smaleste laget, men vurdert som fungerende.

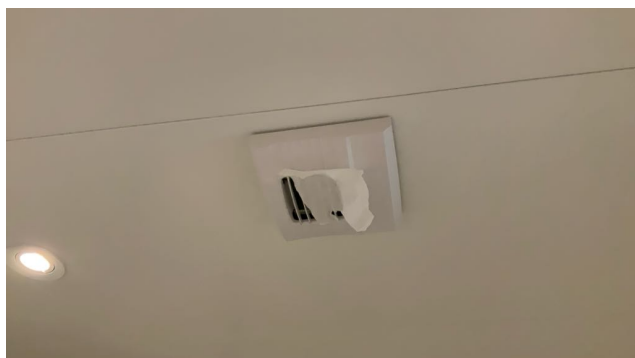
Avtrekkventil tilkoblet balansert ventilasjon. Overstrømmingsspalte under baderomsdøren.

Test av avtrekk. Papiret henger.

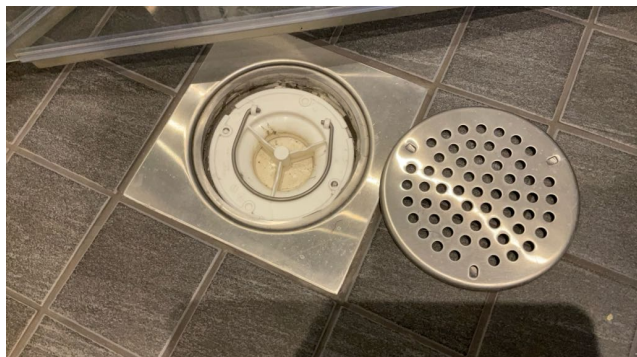
Sluk med klemring og synlig membran.

Sluk.

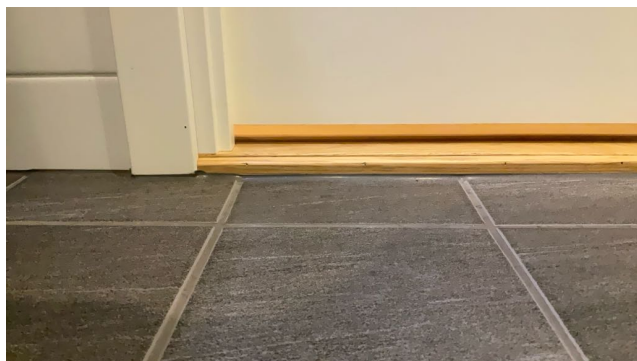
Avtrekksventil tilkoblet balansert ventilasjon. Overstrømmingsspalte under baderomsdøren.

Overstrømming under døren.
