6 MIN TIL SLETTEN

Slettebakksveien 84A

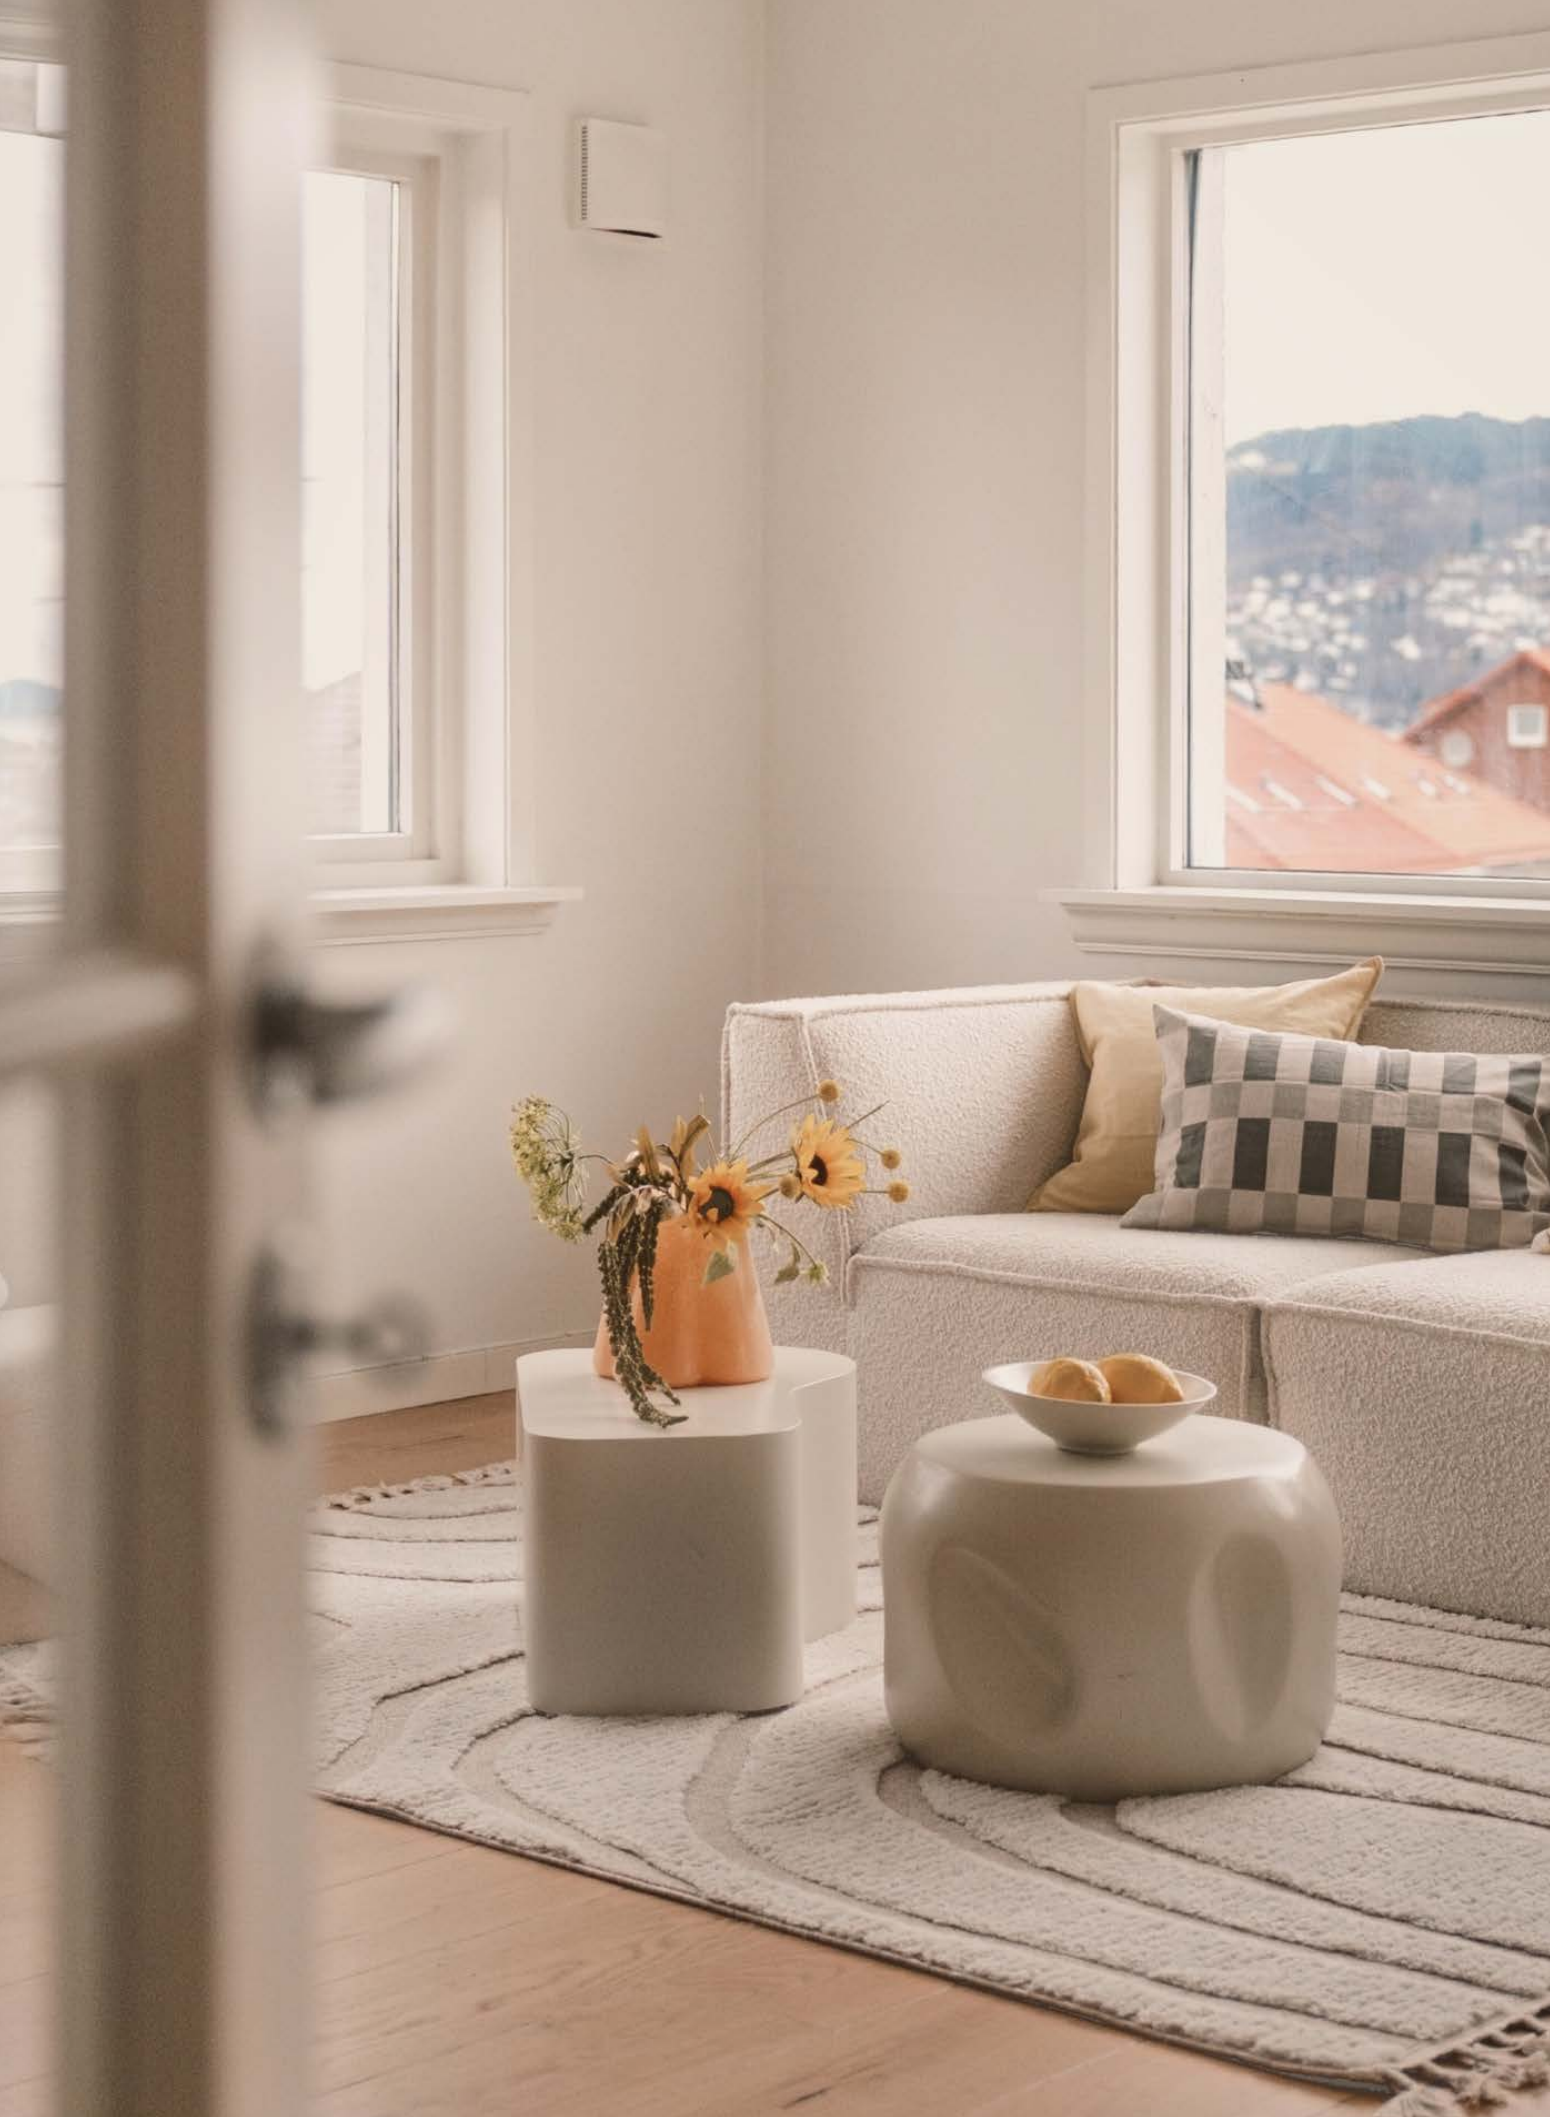
Lækker topp- og hjørneleilighet med flotte påkostninger fra 2019-2026. To balkonger med nydelig utsikt. Peis & 2 boder

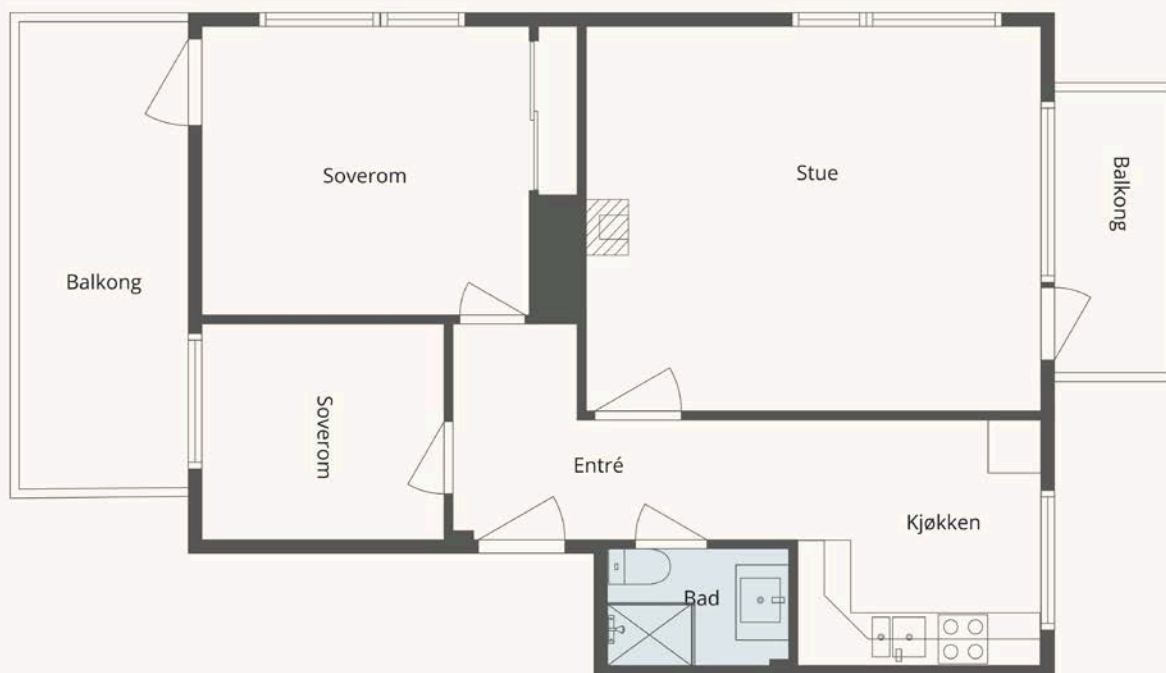
Plantegningen er en ikke målbar illustrasjon og avvik kan forekomme.

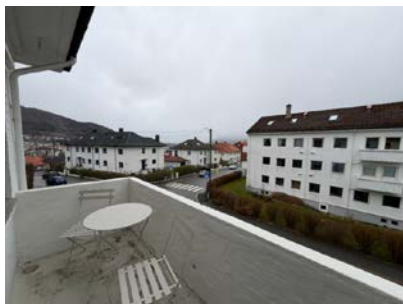
Balkong med utgang fra stue.

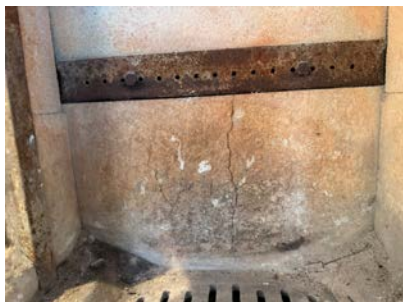
Riss i brennplate inni peisovn. Brennplate bør skiftes om riss utvikler seg til større sprekk.

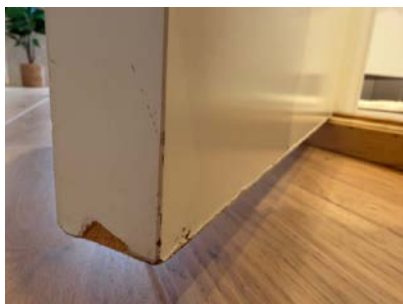
Fuktutsvelling/slitasje i nedre del av badedør.

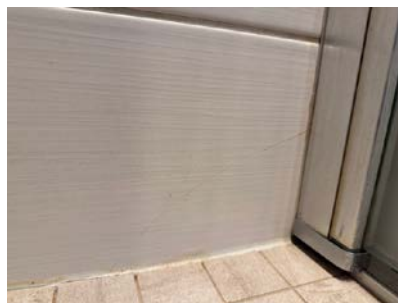
Sprekk i veggflis i dusjsone.

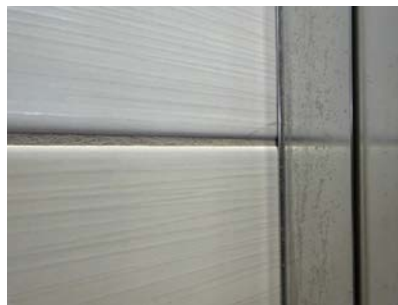
Sprekk i veggflis i dusjsone.

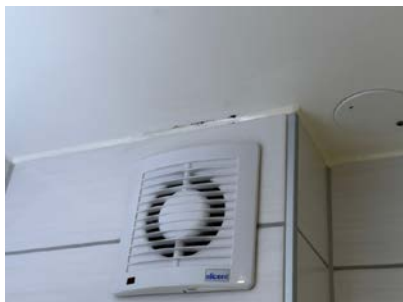
Svertesopp i silikofuger.

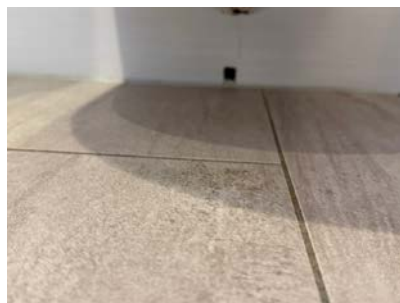
Drenshull under veggheengt toalett. Dersom det oppstår en lekkasje i kasse bak veggheengt toalett vil lekkasjevann bli synlig gjennom drenshull.

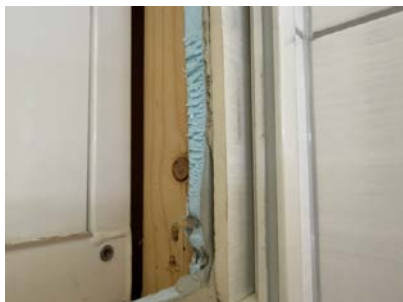
Synlig membranplate på vegg v/ rør i rør skap.

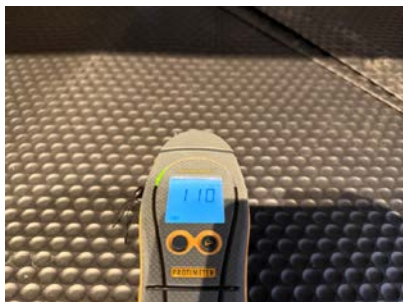
Ingen forhøyede fuktverdier ble registrert i kjøkkenbenken.

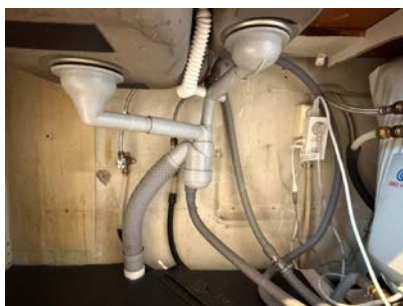
Røropplegg og aquastop under vask.

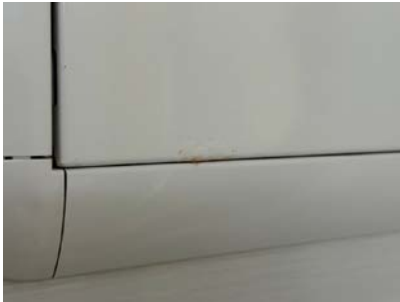
Noe rust på rør i rør deksel. Bør ev. skiftes v/ behov.
