Krokåsvegen 84

## 6. Hovedrapport

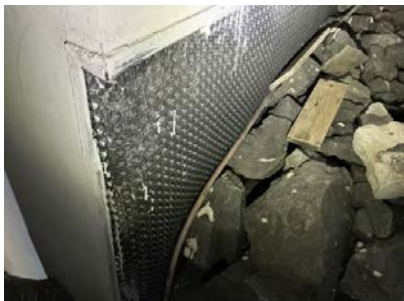
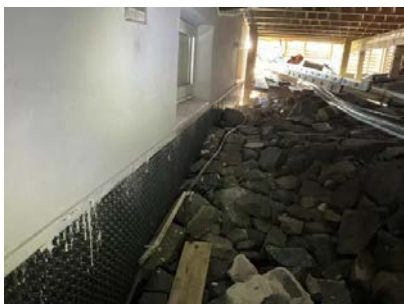
### 6.1 Drenering

Type grunnmur?	Grunnmur/ringmur
Er det gjennomført arbeider etter opprinnelig byggeår? Se «tiltak» for mer informasjon vedr oppgraderinger.	Ja
Er drenering rundt hele bygningen oppgradert?	Nei
Er det manglende fuktsikring i form av grunnmursplast på grunnmur, eller er det ut fra alder grunn til å anta at dette mangler?	Nei
Har drenering nådd en alder som gir økt risiko for skader eller følgeskader?	Nei
Er det ved innvendig inspeksjon registrert symptom på nedsatt funksjon eller funksjonssvikt?	Nei
Er bygningen utsatt for tilsig av overflatevann (terrengfall inn mot boligen)?	Nei
Er kontrollert bortledning av vann fra taknedløp ved grunnmur mangelfull?	Nei

Det er ikke mulig å vurdere dreneringen med sikkerhet i forhold til funksjonalitet ut fra visuell besiktelse. Det kan være flere forhold under bakkenivå (vannårer i fjell/terreng, tilsig av fukt etc) som kan ha negativ betydning.

Ikke funnet nevneverdige avvik basert på visuell kontroll.

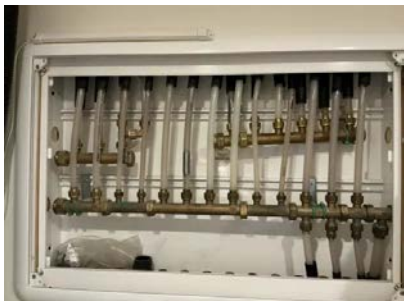
## 6.14 Vannledninger

Type anlegg	Rør i rør system
Er det utført arbeider på anlegget etter byggeår?	Ja
Se «tiltak» for mer informasjon vedr oppgraderinger.	
Er det etablert fordelerskap?	Ja
Er det manglende vannstoppesystem i tilknytning til, eller manglende avrenning til sluk/avløp fra fordelerskap?	Nei
Har vannrør nådd en alder som gir økt risiko for skader eller følgeskader?	Nei
Er det manglende isolering av vannrør hvor det er risiko for frost eller kondens?	Nei
Er det registrert tegn til lekkasjer eller skader på vannrør?	Nei
Er det redusert vanntrykk ved prøving av to tappesteder samtidig?	Nei
Er det manglende tilgjengelighet til stoppekran?	Nei
Er det dårlig funksjon på stoppekran?	Nei

Mangler kursoversikt i fordelerskap (TG 2)  
Noe korrosjon på fordelerstamme men ingen synlige aktive lekkasjer.

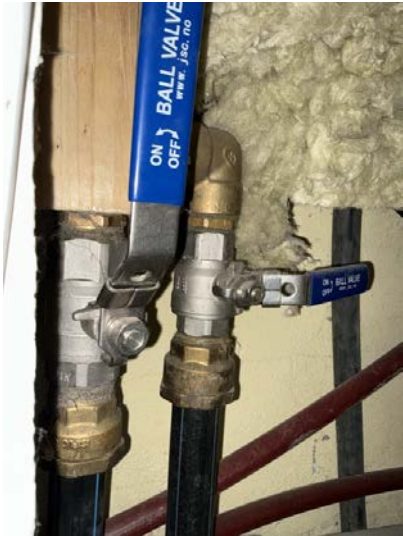
Stoppekran på teknisk rom.

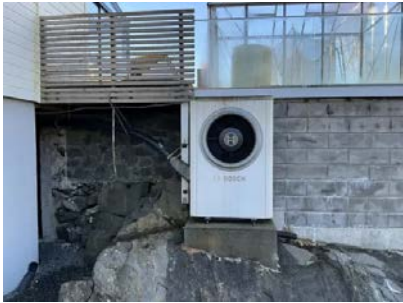
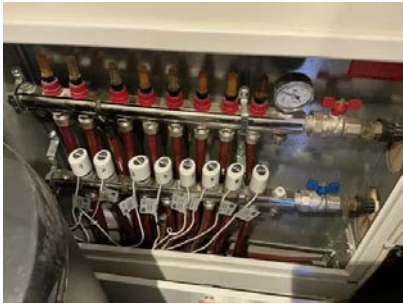
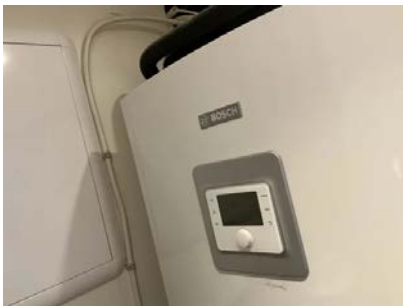
## 6.16 Vannbåren varme

Type anlegg	Gulvvarme
Er det utført arbeider på anlegget etter byggeår?	Ja
Se «tiltak» for mer informasjon vedr oppgraderinger. I 2022 ble inne- og utedel skiftet ut/montert.	
Har vannrør nådd en alder som gir økt risiko for skader eller følgeskader?	Nei
Er det tegn på skader ved gjennomføringer i vegg eller gulv?	Nei
Er det sprekker eller svellinger i overflatemateriale på gulv?	Nei
Er det påvist lekkasjer eller korrosjon ved synlige koblinger eller ventiler?	Nei
<b>Oppsummering av vannbåren varme</b>	<b>TG-1</b>
Ikke funnet nevneverdige avvik basert på visuell kontroll. Eier opplyser at utedel lager ulyder og at de er i en prosess for å få utbedret dette på garanti.

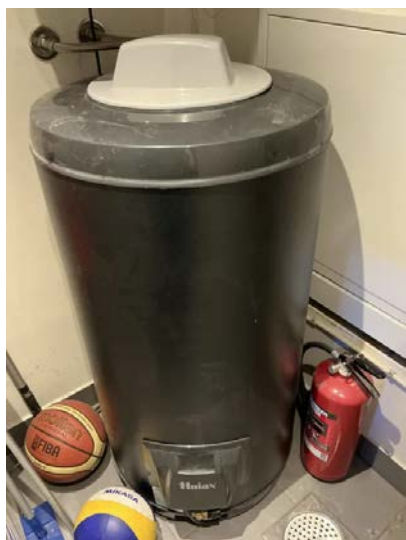
## 6.18 Varmtvannsbereder: Til utleiedel

Ikke funnet nevneverdige avvik basert på visuell kontroll.

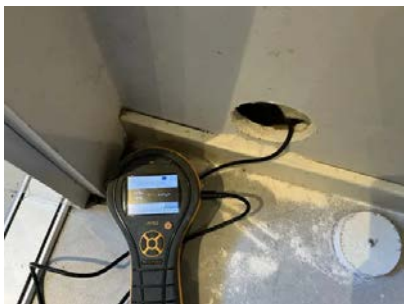
## 6.20 Våtrom: Bad u.etg hoveddel

Ikke funnet nevneverdige avvik basert på visuell kontroll i sluk.  
TG 2 pga alder (10 år)

Ovennevnte vurderingspunkt er kontrollert. Det ble søkt etter fukt på tilgjengelige tilstøtende overflater ved befarung, uten at det ble indikert forhøyede fuktmålinger. Det ble ikke registrert visuelle tegn til fuktskader. Fuktsøk inne på flislagte våtrom blir ikke foretatt da fuktsøk ikke vil kunne avdekke hvorvidt fukten ligger under membran eller mellom membran og fliser. Fuktsøk inne på flislagte våtrom vil derfor gi uklare indikasjoner. Rommet fremstår tørt på befaringdagen.

Fungerer med dette avviket (alder)
