# Tilstandsrapport

Boligbygg med flere boenheter

Sinsenveien 3 B, 0572 OSLO

Befaringsdato: 24.03.2025

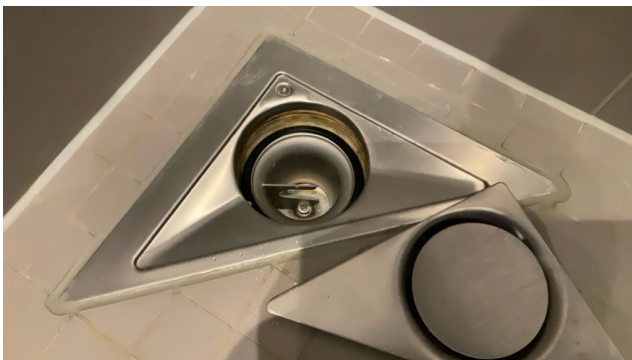
Hjørne stålsluk.

Membransystemer er i hovedsak skjult i konstruksjonen, men er ofte synlig i sluket. Vurderingen er basert på alder og eventuell dokumentasjon.

Sluk.

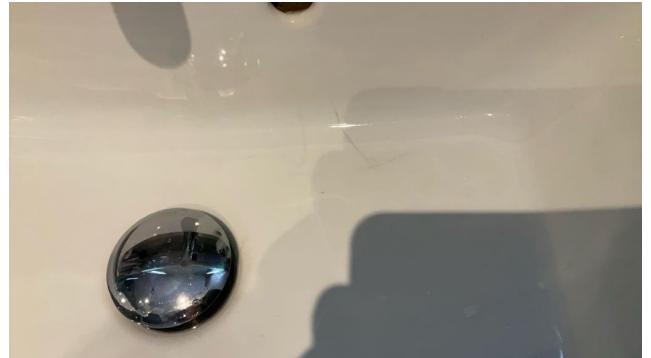
Innredning med servant og underskap med ett greps blandebatteri. Dusjbatteri med hånddusj. Vegghengt toalett med innebygget sisterner. Dreneringsåpning i sisternen for synliggjøring av eventuelt lekkasjevann.

Noe mindre krakillering i emaljen i servanten.

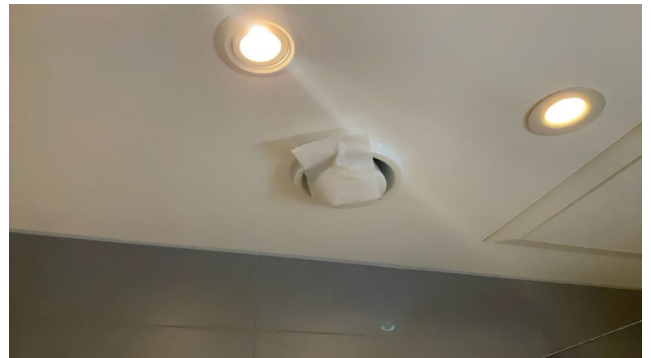
Avtreksventil tilkoblet balansert ventilasjon. Overstrømmingsspalte under baderomsdøren.

Test av avtrekk. Papiret henger.

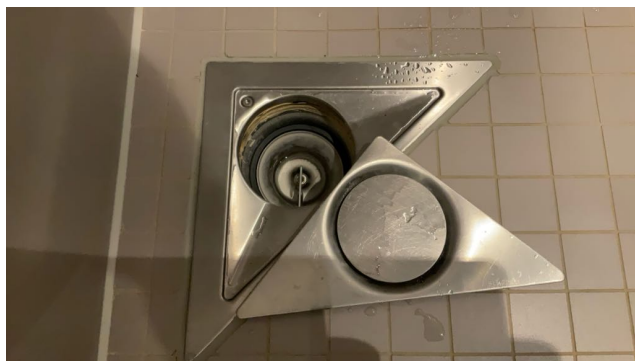
Stålsluk/hjørnesluk.

Sluk.

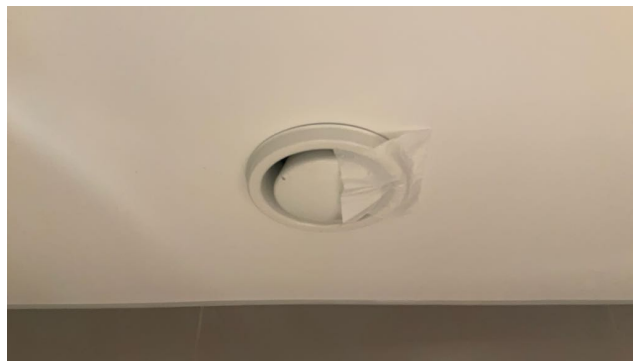
Avtreksventil tilkoblet balansert ventilasjon. Overstrømmingsspalte under baderomsdøren.

Test av avtrekk. Papiret henger.

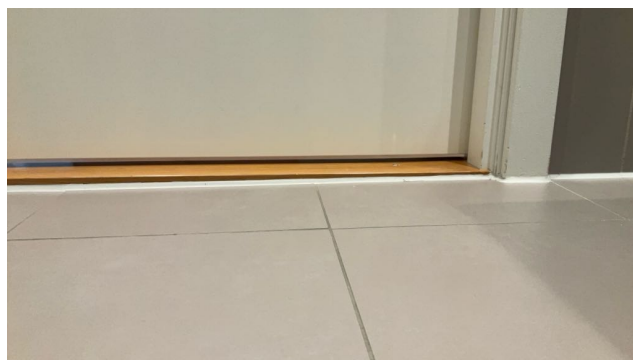
Overstrømming under døren.

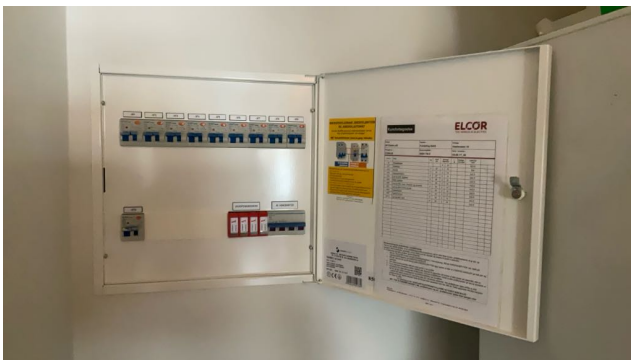
Sikringsskap.
