Sinsenveien 3B

Velkommen til  
din nye bolig

# Stor og lekker 4-roms fra 2018 | Solrik balkong og fin utsikt | Garasjeplass | Heis | TG1 på "alt" | Romslig planløsning

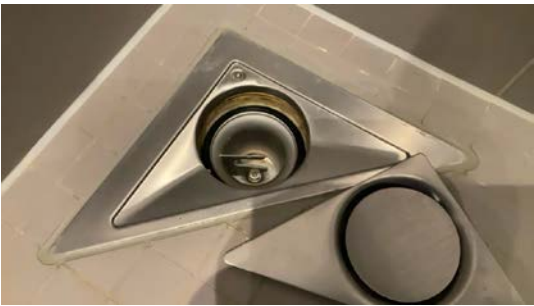
Hjørne stålsluk.

Membransystemer er i hovedsak skjult i konstruksjonen, men er ofte synlig i sluket. Vurderingen er basert på alder og eventuell dokumentasjon.

Sluk.

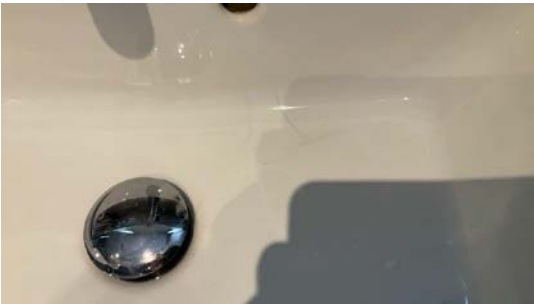
Innredning med servant og underskap med ett greps blandebatteri. Dusjbatteri med hånddusj. Vegghengt toalett med innebygget sisterne. Dreneringsåpning i sisternen for synliggjøring av eventuelt lekkasjevann.

Noe mindre krakillering i emaljen i servanten.

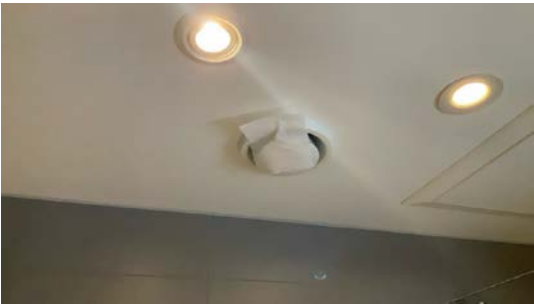
Avtreksventil tilkoblet balansert ventilasjon. Overstrømmingsspalte under baderomsdøren.

Test av avtrekk. Papiret henger.

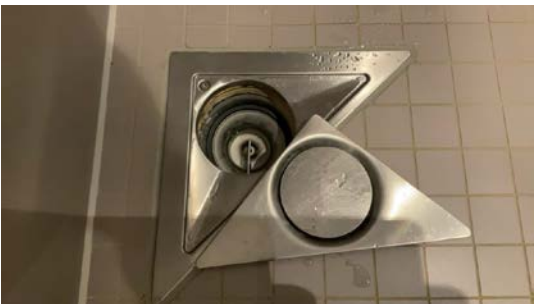
Stålsluk/hjørnesluk.

Sluk.

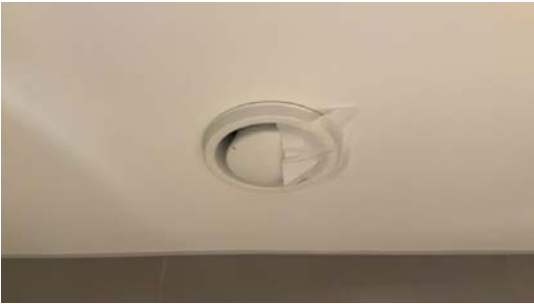
Avtreksventil tilkoblet balansert ventilasjon. Overstrømmingsspalte under baderomsdøren.

Test av avtrekk. Papiret henger.

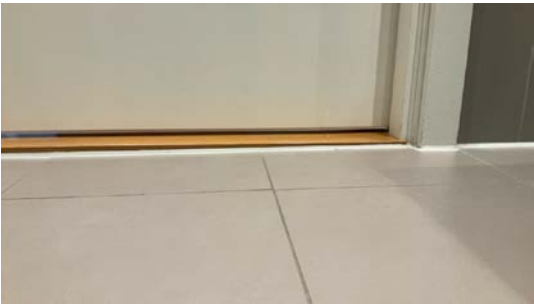
Overstrømming under døren.

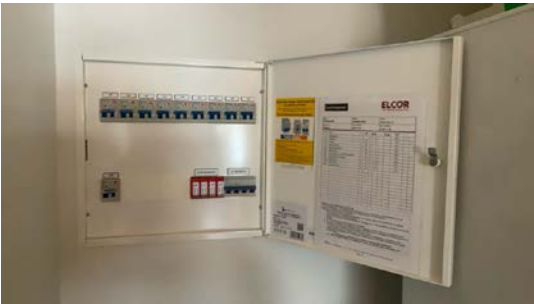
I følge gjeldende fagstandard (NS 3600) skal det gis opplysninger om inspektørens elektrokompetanse). Undertegnede er ikke utdannet innen elektrofaget.

Sikringsskap.
