Rosenfinkringen 3E

# gnr. 125, bnr. 39, snr. 10

# Tilstandsrapport

## BOLIGBYGG MED FLERE BOENHETER

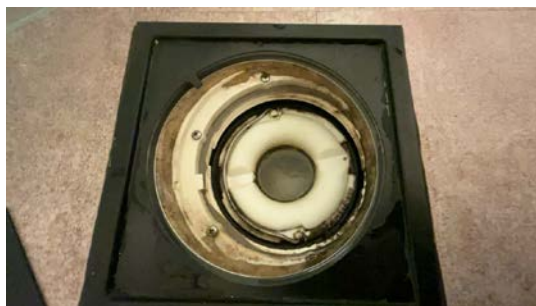
Synlig banemembran med tilfredsstillende klemt tettefunksjon i slukovergang. Plastsluk.

Kontroll av sluk.

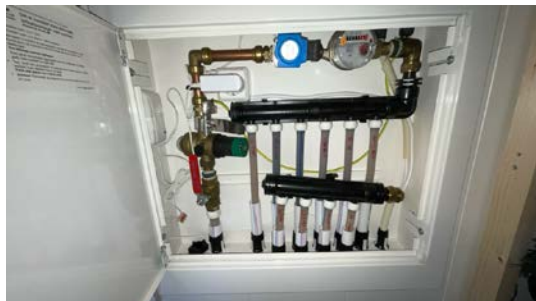
Vannrør fra byggeår av materialtype pex og kobber. Fordelerskap på boden. Waterguard i fordelerskap for god sikring av lekkasjevann. Alder er normalt i seg selv en vurderingskriterie hva angår slitasjegrad. Videre bemerkes at bunnledninger av den årsak følgelig heller ikke er kontrollert.

Besiktigelse av røropplegg.

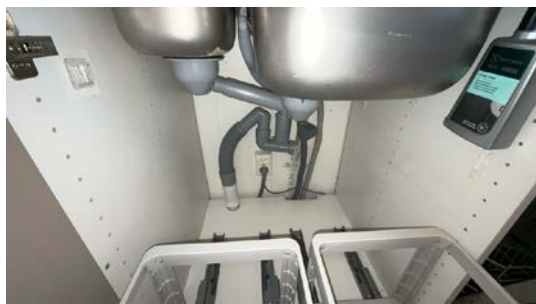
Besiktigelse av røropplegg.
